RESTAURATIE

O.L.-Vrouw Hemelvaartkerk

Restauratie van de gevels

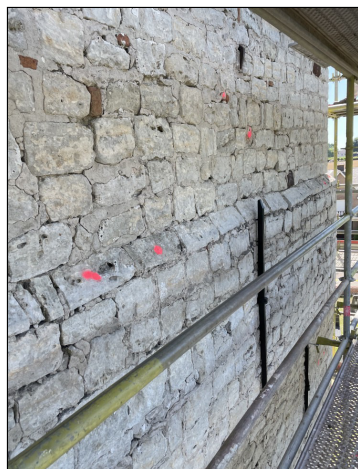
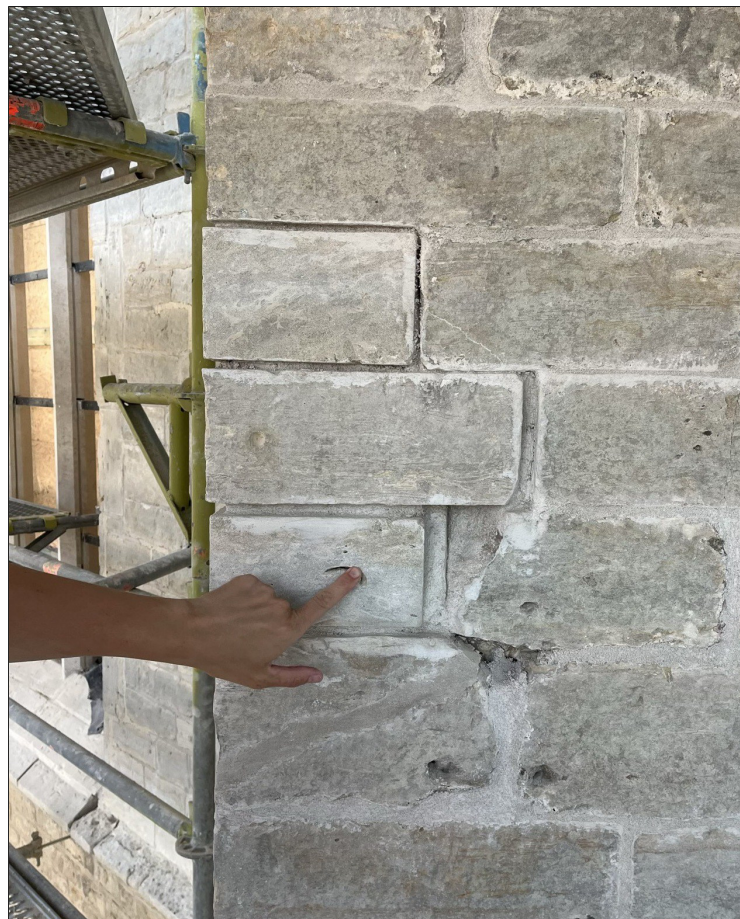
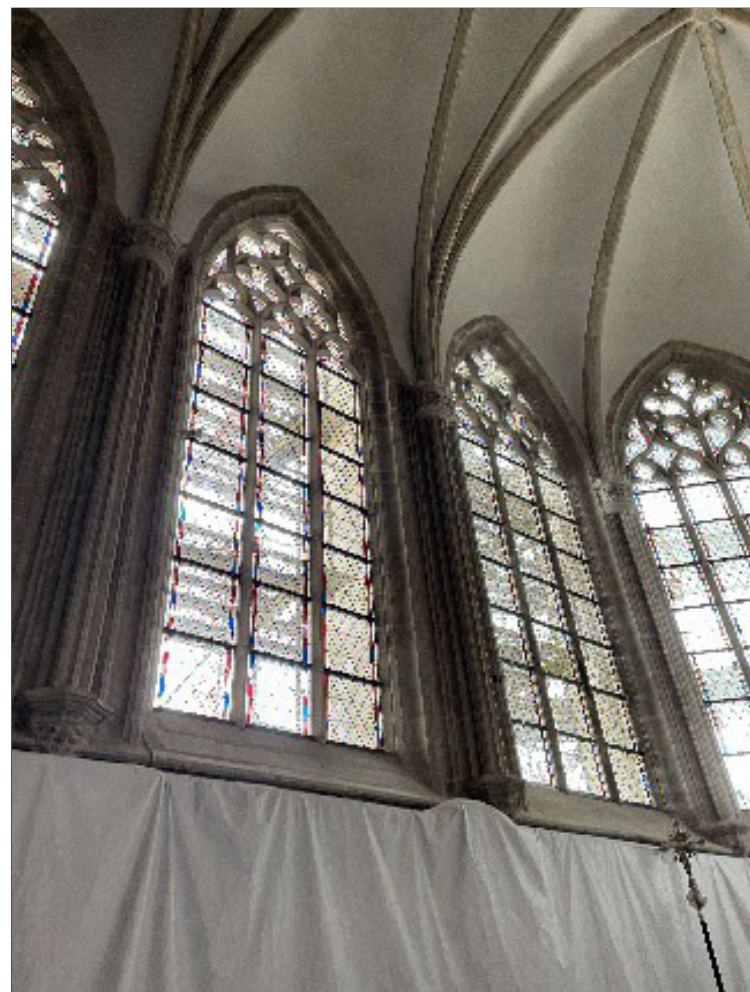
Stapsgewijs werden de voegen van de gevels uitgeslepen en alle gevels gereinigd, ook die van het torengebouw. Daarna konden de architect en de aannemer aanduiden welke Gobertangestenen moesten vervangen worden. In de gevels van het schip en het koor waren er dat minder dan voorzien. Deze stenen werden op maat besteld. De scheuren in de Gobertangesteent werden hersteld en spiraalankers geplaatst.

De steunberen werden versterkt d.m.v. chemische ankers. De holle ruimtes in de steunberen werden geïnjecteerd tegen opstijgend vocht. Dit gebeurde eveneens in de muren binnen in de kerk.

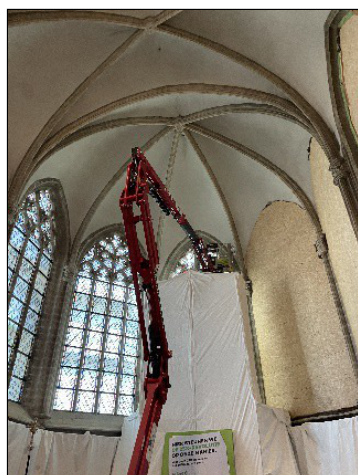
De natuursteen rondom de ramen werd hersteld en opnieuw gevoegd. Een aantal 'monelen' (verticale stenen stijl in het glasraam) werden vervangen, andere hersteld. De scheurtjes in het maaswerk bovenaan zijn hersteld en aangevuld met natuursteenmortel. De stalen raambruggen en de smeedijzers diefijzers kregen hun oude glas terug.

Intussen zijn alle 10 grote ramen teruggeplaatst. Het verwijderen van de houten panelen moet wachten tot men terug binnen kan met een hoogtewerker. De stellingen rondom het torengebouw laten dat nu niet toe.
