## RESTAURATIE KERK VERTRIJK

### Galmgaten in het torengebouw

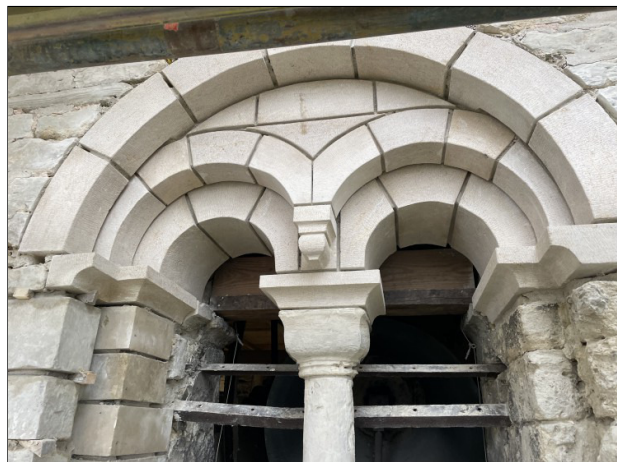
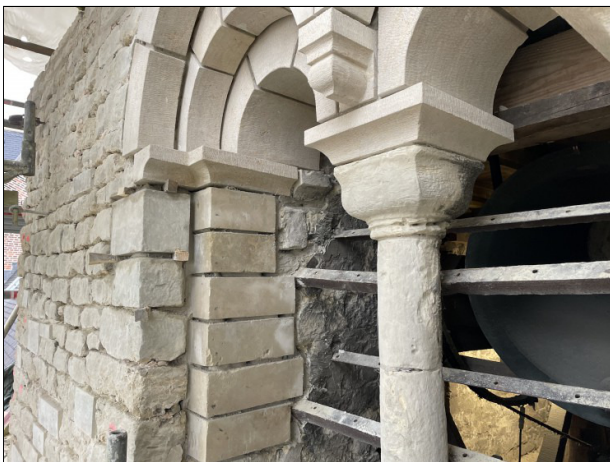
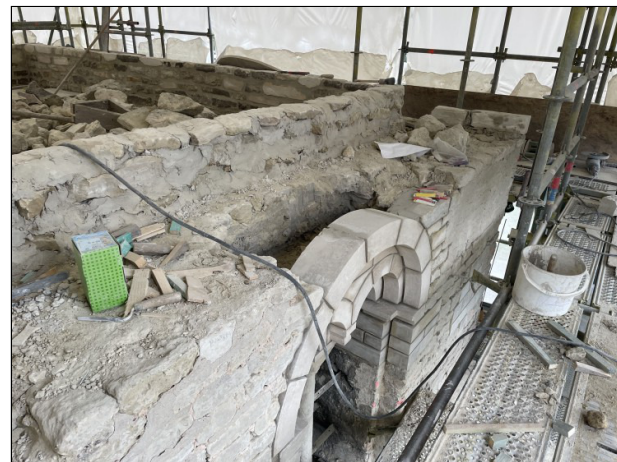
Er zijn 6 galmgaten, twee aan elke zijde van het torenmassief, behalve aan de achterkant boven het schip.

In het midden van elk galmgat staat een romaans zuiltje.

Per galmgat worden alle te vervangen stenen uitgetekend met telkens de juiste afmetingen, want niet alle galmgaten zijn even breed. Dat varieert tussen 88 en 90,50 cm. Niet veel zou je zeggen, maar het betekent dat de boogstenen telkens een beetje zullen verschillen.

De kolommen en de boogstenen worden zwaarder belast en zijn daarom uitgevoerd in Massangis, een steen die lijkt op Gobertange, maar steviger is.

De nieuwe steen is redelijk effen, maar wordt nog op de toren manueel bewerkt, 'gebouchardeerd' zodat het oppervlak ruwer wordt.

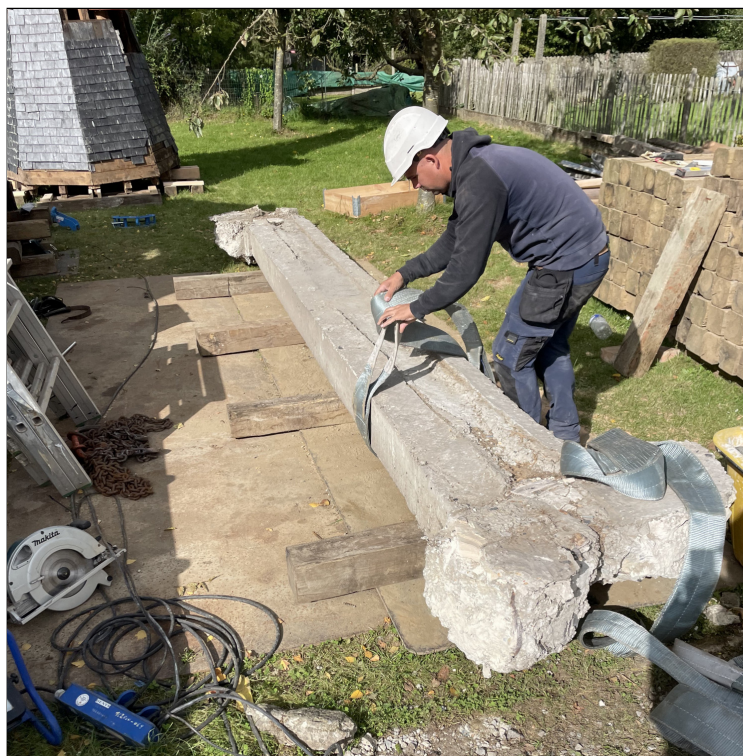
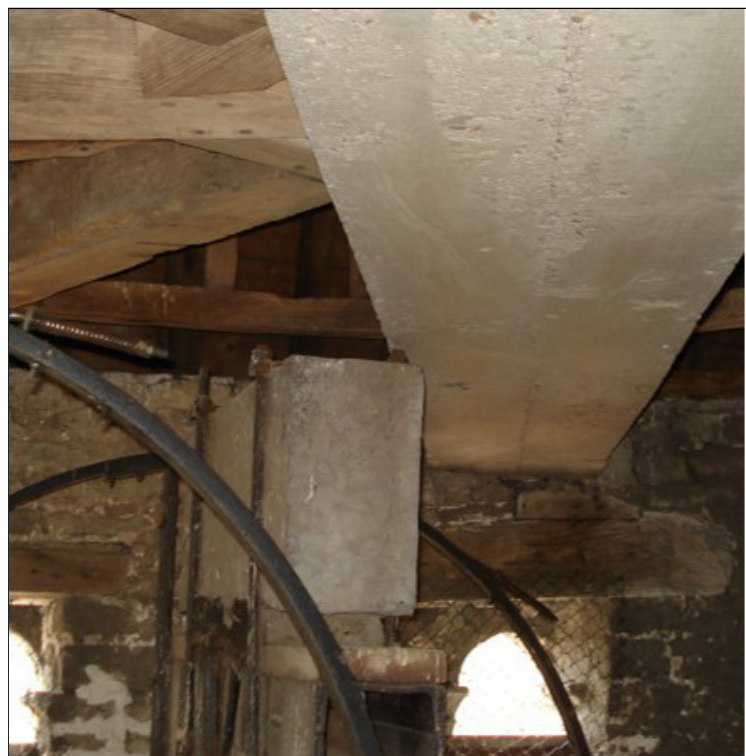
Omdat de steunbalk van het torengebinte verrot was werd bij de restauratie in 1959 onder de torenspits een betonnen balk ter ondersteuning geplaatst. Over deze balk is veel gediscussieerd: moet hij weg, of niet? Deze balk is nu toch verwijderd. Vermits het torengebinte gerestaureerd wordt, heeft deze geen nut meer.

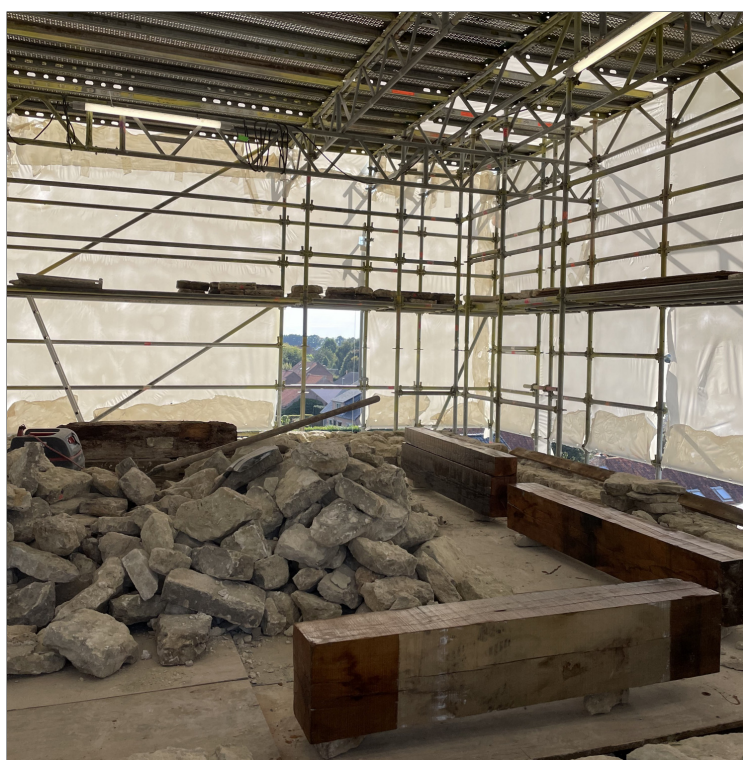
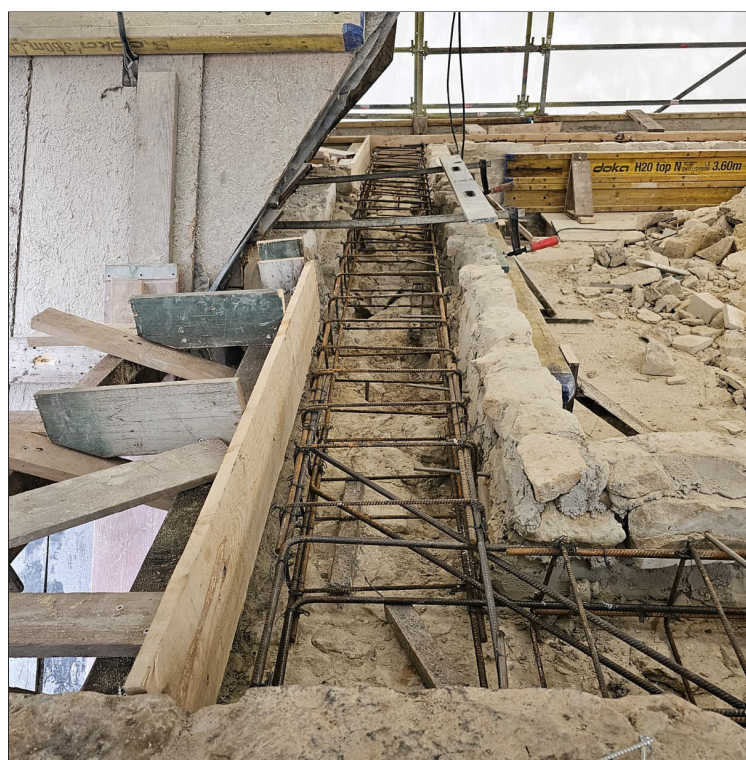
Het torenmassief is overdekt met krimpfolie, zodat er ook kan verder gewerkt worden bij regen, ook om waterinsijpeling te voorkomen uiteraard. Rondom het torenmassief wordt een ringbalk in beton gegoten. Deze zal volledig waterpas zijn, zodat de toren, die vroeger overhielde, voortaan recht zal staan. De bekisting en wapening voor de ringbalk is al klaar. De Gobertangestenen op de vloer zijn gerecupereerde stenen en zullen opnieuw gebruikt worden als parement (gevelbekleding) voor de ringbalk. Deze gevelbekleding zal met inox ankerstaven verbonden worden met de ringbalk. De ringbalk zelf zal ook verankerd worden in het onderliggend metselwerk.
