O6.14 **BEHEERSPLAN ONROEREND ERFGOED**
BEDEVAARTSOORD "O.L.V. VAN KERSELARE"
te OUDENAARDE - EDELARE

ERFGOED : BEDEVAARTSOORD "O.L.V. VAN KERSELARE"

LIGGING : KERSELARE 94, 9700 OUDENAARDE - EDELARE
kadaster : OUDENAARDE, 6e afdeling, EDELARE, sectie A, nr. 162e

BEHEERSPLAN d.d. 26 juni 2017

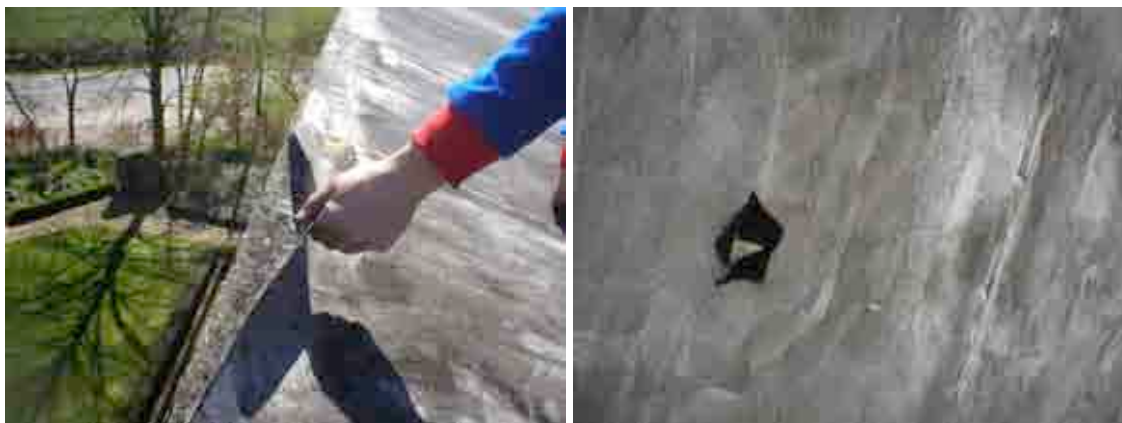
afb. 3.1 en afb. 3.2
bron © architectuurstudio de schacht & partner(s) bv ovv bvba
INSPECTIE DAK d.d. 4 april 2007

Bij de betonconstructie van de lichtkoepel stelt zich voorlopig nog geen stabiliteitsprobleem; wel treedt er overduidelijk vorstschade op en er sijpelt water in als gevolg van de losgekomen randaansluitingen van de dakbedekking. De koepel zelf is eveneens verweerd en geel opaal verkleurd door de jaren. Het metalen kruis bovenaan het hellend dak is roestig. Ook hier zijn de dakaansluitingen losgekomen.

Er zijn noch een bliksembeveiliging, noch vasthechtingpunten voor een valbeveiliging op het dak aanwezig.

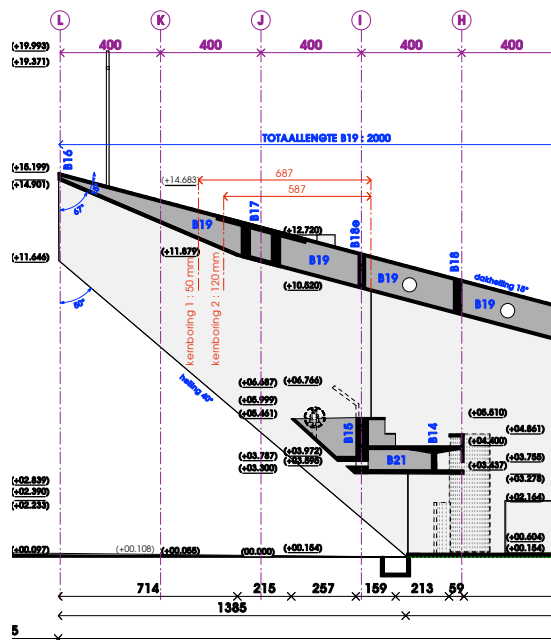
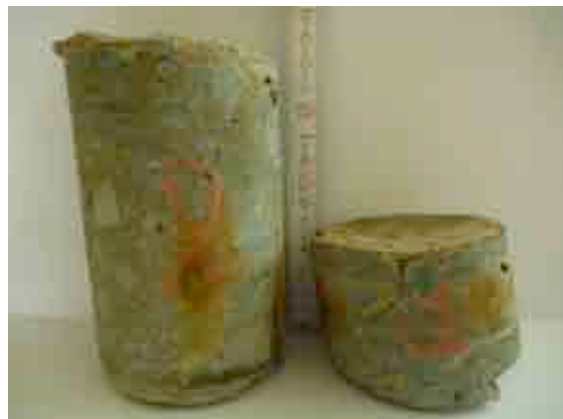
afb. 3.16, afb. 3.17, afb. 3.18 en afb. 3.19

LOSSE VERDWENEN STUKKEN & DIAGONALE SCHEURVORMING IN "UITKRAGENDE LUIFEL" DE RODE ASLIJN (foto links onder) MARKEERT DE KNIK IN DE ONDERPLAAT

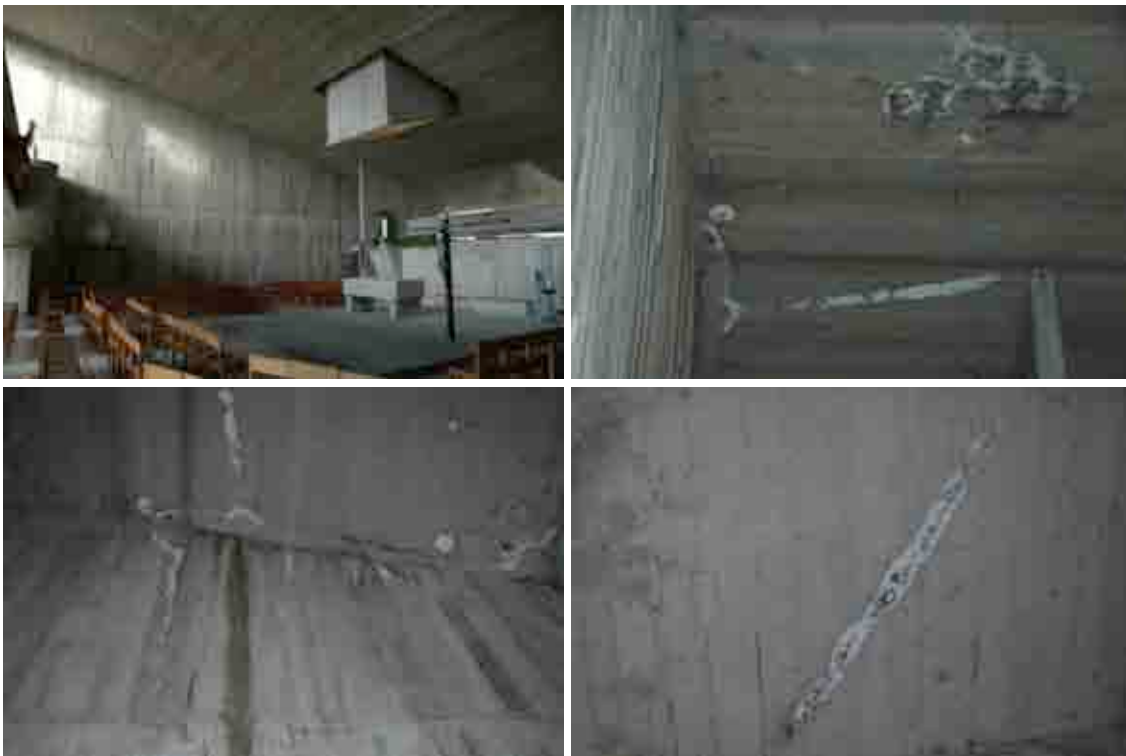
Intern zijn op enkele plaatsen op de betonwanden sporen van waterinsijpeling (algengroei en zoutuitbloeiingen) merkbaar door lekkages in de dakbedekking. Ook op de beton plafondplaat komen hier en daar sporen van waterinsijpeling voor (uitloging).

afb. 3.24, afb. 3.25, afb. 3.26 en afb. 3.27
bron © architectuurstudio de schacht & partner(s) bv ovv bvba
vlekken & sporen van vocht in het interieur bedevaartkapel

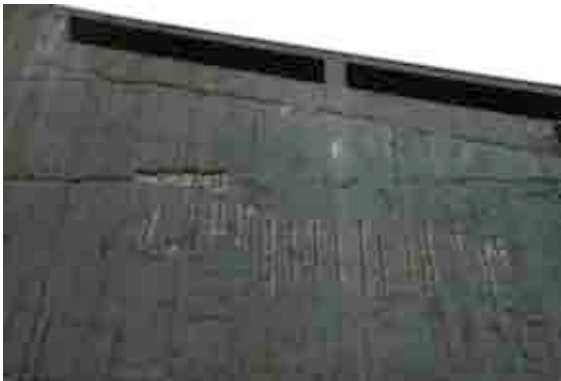
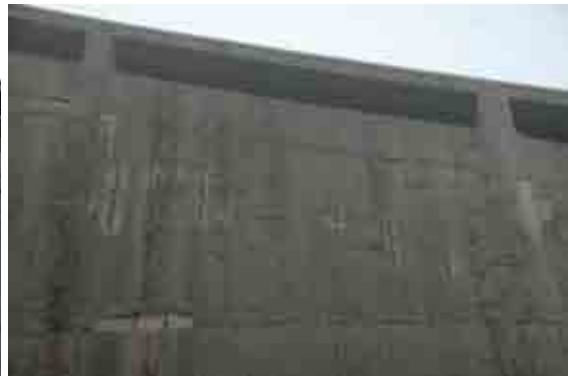
afb. 3.28 en afb. 3.29
fragment wand W2 : noord oost gevel (behamerde gevel)

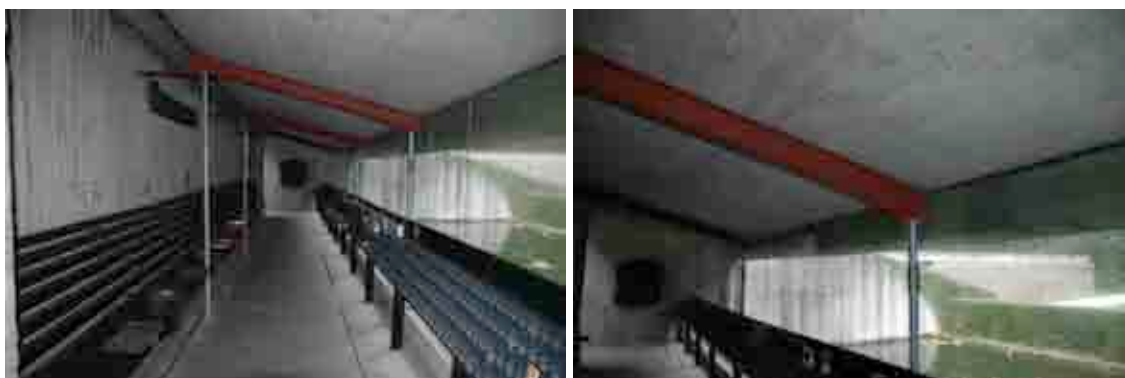
afb. 3.40 en afb. 3.41
bron © architectuurstudio de schacht & partner(s) bv ovv bvba
nieuwe voorlopige steunconstructie in interieur kaarsenkapel

De dakplaat boven de offerkaarsen buigt door en is afgescheurd van de muren en wordt al enkele jaren op 3 plaatsen ondersteund ter plaatse van de dwarsbalken, zonder het op te krikken. In het midden van de ruimte bevinden zich 3 naast elkaar gelegen scheuren. De betonbalken die de overspanning maken zijn qua hoogte en breedte in orde, maar de uitvoering laat te wensen over.

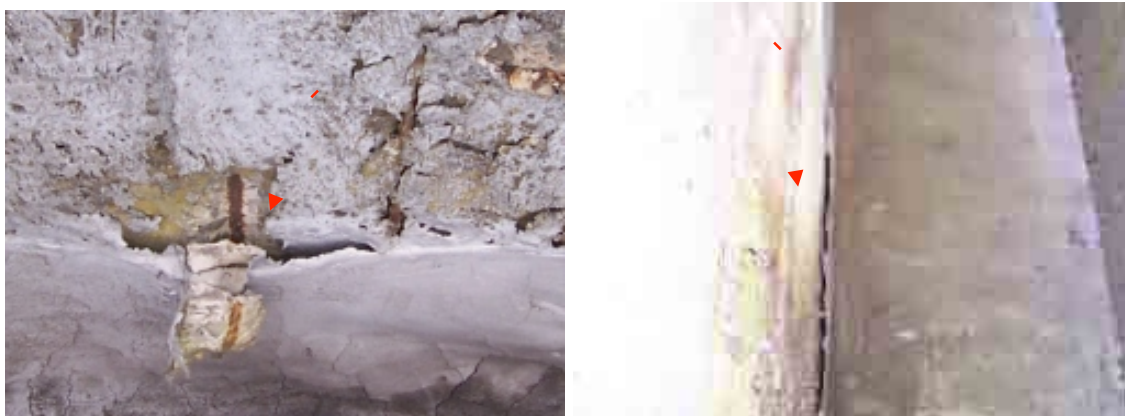
Bij de aansluitingen met de wanden van de lichtschacht werd geen randprofiel voorzien waardoor de aansluitingen loskomen en waterinsijpeling merkbaar is. Bij de zalinggoot is vermoedelijk door vorst- en vochtschade de onderliggende betonlaag deels afgebrokkeld.

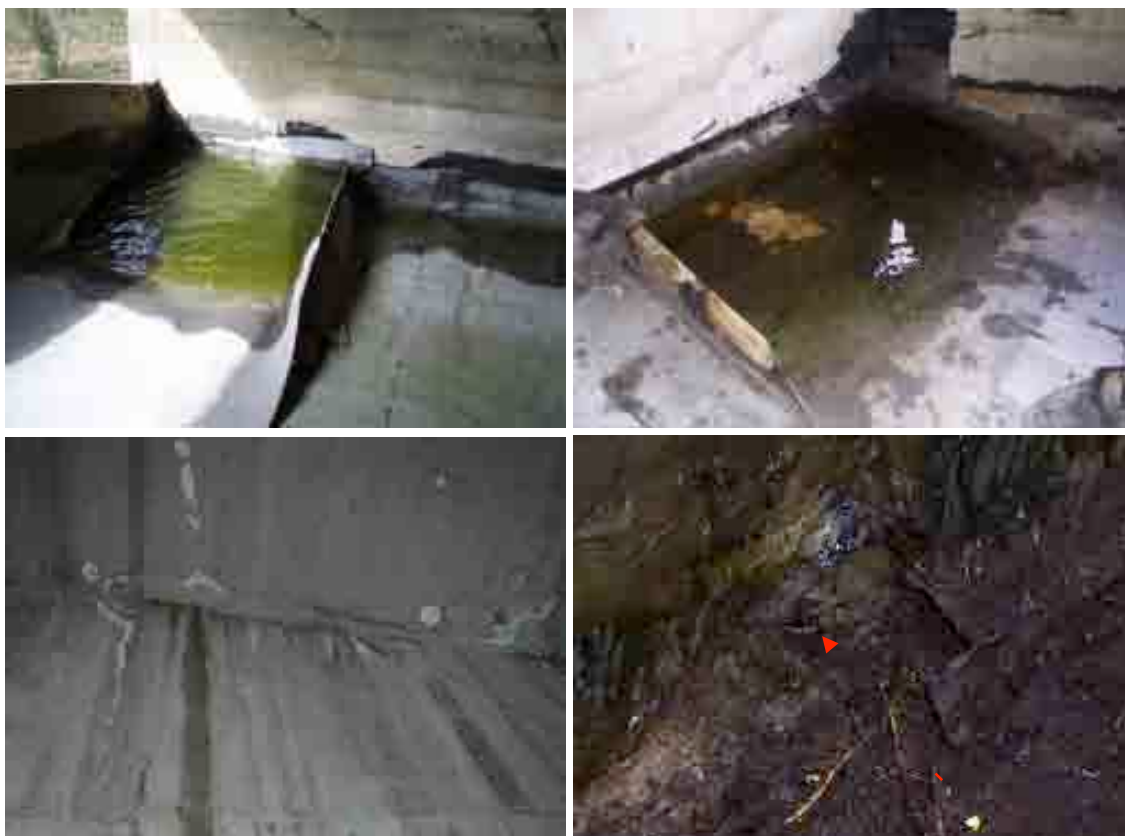
Bij hevige regen en wind komt, door de zijopeningen, veel water op de onderdakse betonplaat terecht waardoor binnen in de kapel reeds vochtsporen (algen) worden opgemerkt. Vroeger werd dit water vermoedelijk gedeeltelijk afgevoerd via kanalen die echter volledig afgesloten werden met asfalt. Hierdoor wordt een soort opvangbekken zonder afvoer gecreëerd waarbij het water moet verdampen, maar waardoor het water bij hevige regenval kan overlopen (met waterinsijpeling in het interieur als gevolg).

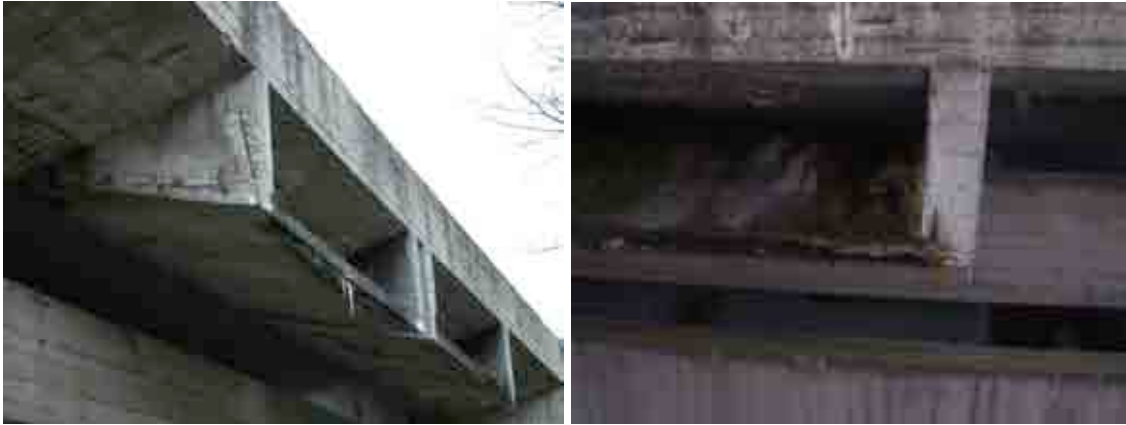
Er zijn geen waterlijsten voorzien ter hoogte van de afloop van de vergaarbakken naar de vijver, waardoor de onderliggende betonstructuur vocht- en vorstschade vertoont. Op de meeste plaatsen zijn geen randprofielen of druiplijsten aangebracht waardoor de roofing makkelijk kan loskomen en opwaaien en/of eventuele vocht- en vorstschade kan ontstaan aan de onderliggende betonstructuur.

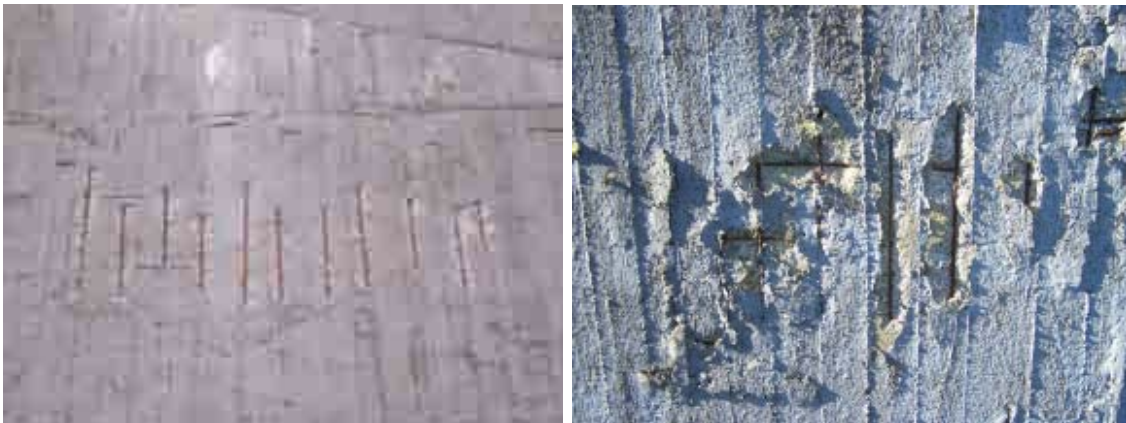
Het wapeningsijzer is op vele plaatsen onvoldoende diep aangebracht (onvoldoende betondekking). Door corrosie-expansie van het wapeningsijzer (roesten) al dan niet in combinatie met vochtschade (waterinsijpeling via de roofingbekleding) zijn op vele plaatsen delen beton afgebrokkeld. De plafondplaat vertoont ook op meerdere plaatsen scheuren vermoedelijk door thermische zettingen.

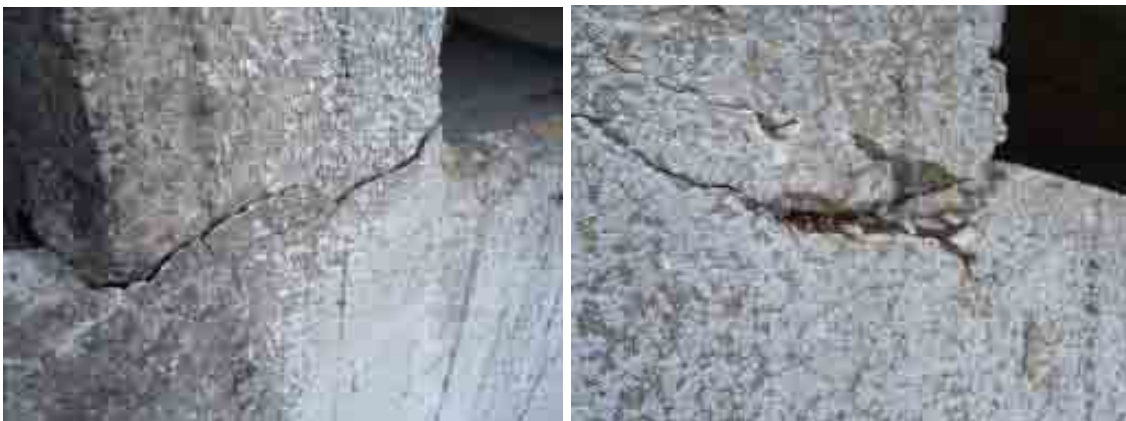
Er treden felle barsten op waar de langs balken op de zijwanden rusten; het betreft hier vermoedelijk spanningbarsten ontstaan ten gevolge doorbuiging van de dakplaten.

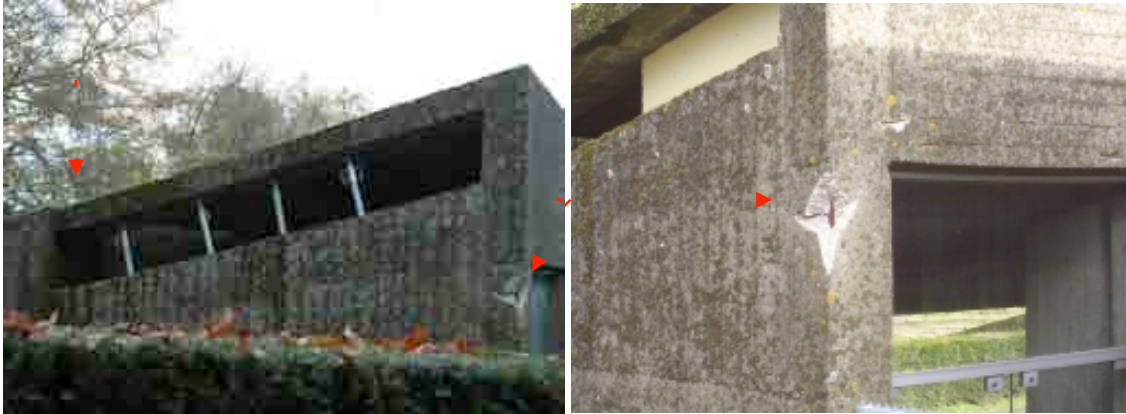
Bij de kaarsenkapel is de 'zwevende' dakplaat (licht) verzakt ten gevolge van torsiekrachten bij de draagpalen (voornamelijk bij de zuidhoek). De paal is deels verzakt door afbrokkeling van het beton. De zwevende dakplaat is nu ondersteund.

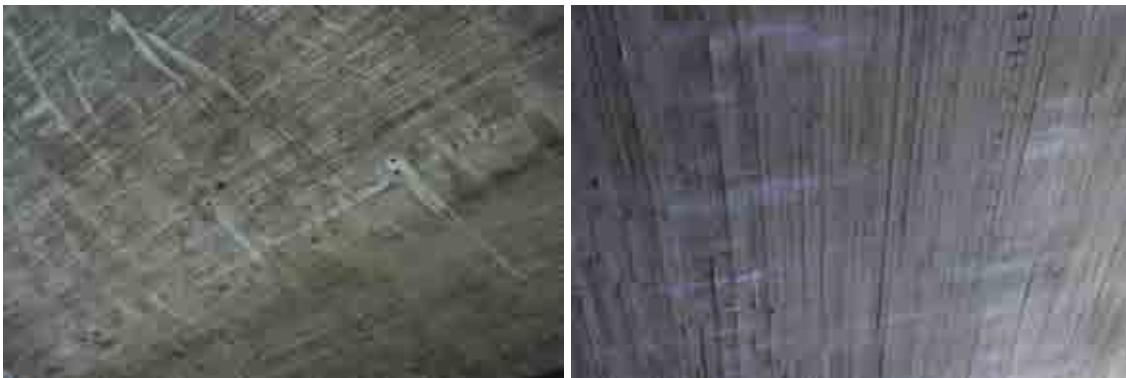
De betonplaat vertoont op meerdere plaatsen scheuren.

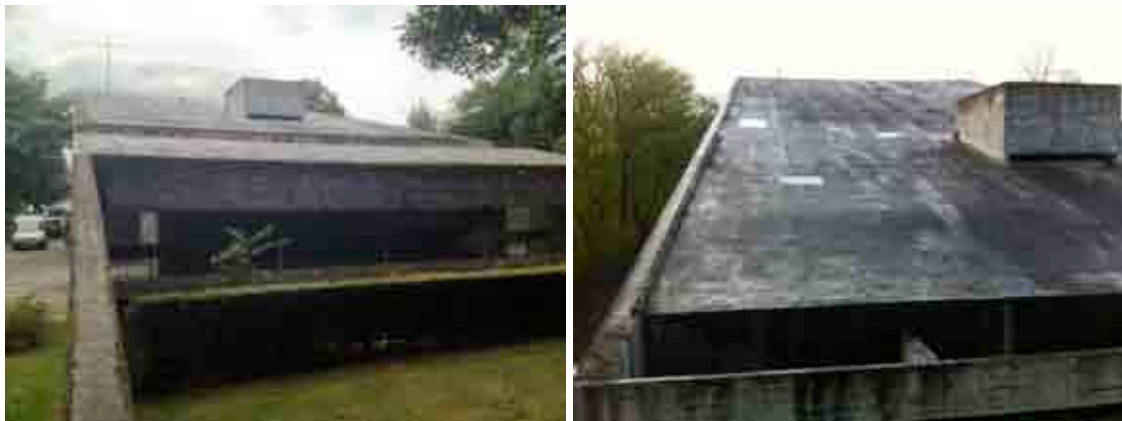
De bovenplaat staat op een andere temperatuur dan de rest van het beton, dit kan tot 10 °C temperatuurverschil bedragen en leiden tot een lengteverandering van 3 à 4 mm met scheuren tot gevolg. Oplossing : slip aanbrengen in uitzettingsvoeg op as G; voldoende wapening in randbalken om spanningen weg te nemen.

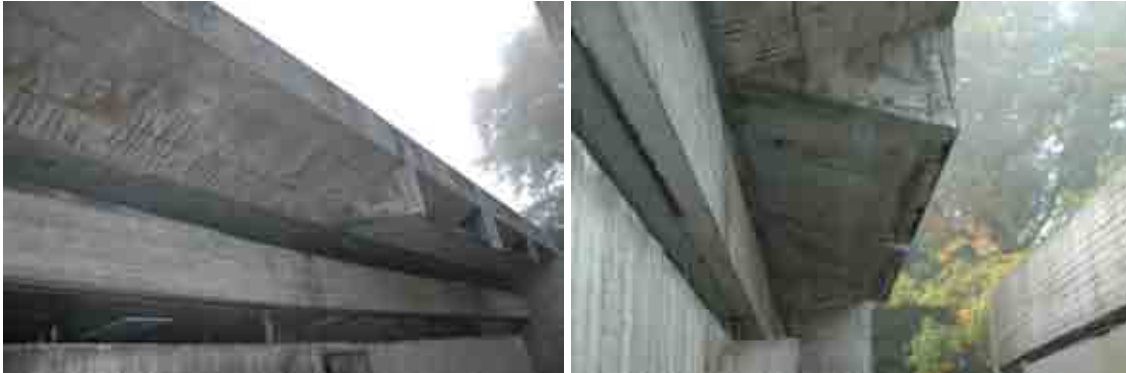
De spuwers zijn uitgevoerd in 8 cm flinterdun beton. Hier is geen chemische herstellingswijze mogelijk, dit heeft hier geen zin. Met hydrojet schiet er niets meer over van het beton om tegenaan te storten. De spuwers worden beter vernieuwd / hergoten met trillingsarm beton. Een evt. grintnest kan nog hersteld worden. De spuwers worden ook beschermd met cementering i.p.v. roofing. Er zal zoveel mogelijk beschermd worden met cementering i.p.v. roofing, omdat roofing meer schade doet dan goed.

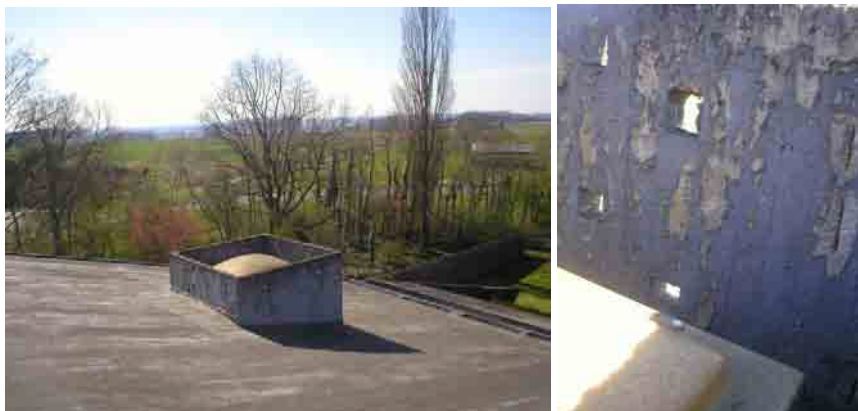
De lichtkoker ziet er nu slecht uit; er is rubber op aangebracht die nu afpelt. Het water zit gevangen tussen het rubber en het beton zodat de 1^{ste} 3 à 4 mm kapot vriest. De toestand van de ophanging van de lichtkoker is onbekend. Er zal een nieuwe vierpunts verankering erbovenop worden gerealiseerd, alsook een goede waterdichtheid & waterhuishouding. Er zal hoger bij de koepel een "bakgoot" gemaakt worden zodat de situatie "binnenkoker in combinatie met buitenklimaat" niet meer zal bestaan. De buitenkant wordt elektrochemisch geconserveerd en geverfd in dezelfde kleur van het betondak. Hier wordt ook met cementering gewerkt, o.a. om het water af te leiden.

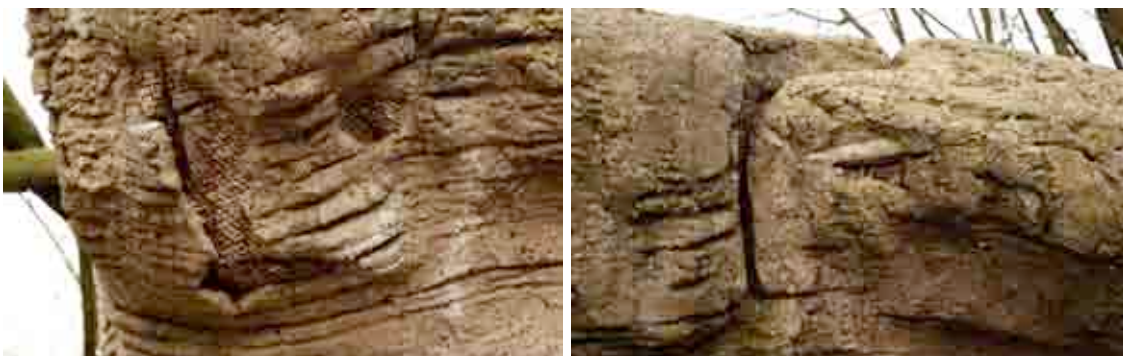
links : **vrij liggend wapeningsgaas, rotspleister plaatselijk afgestoten**
rechts : **barst- & scheurvorming & vrij liggende ijzerwapening, rotspleister plaatselijk afgestoten**

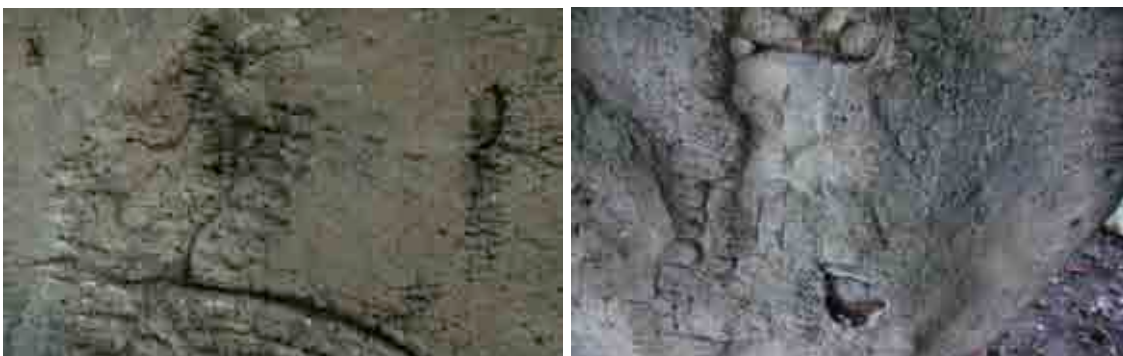
links : **barstvorming & rotspleister plaatselijk afgestoten**
rechts : **rotspleister plaatselijk afgestoten, waardoor waterindringing mogelijk wordt en roestvorming kan ontstaan op het wapeningsgaas met afstoten van de rotspleister tot gevolg**

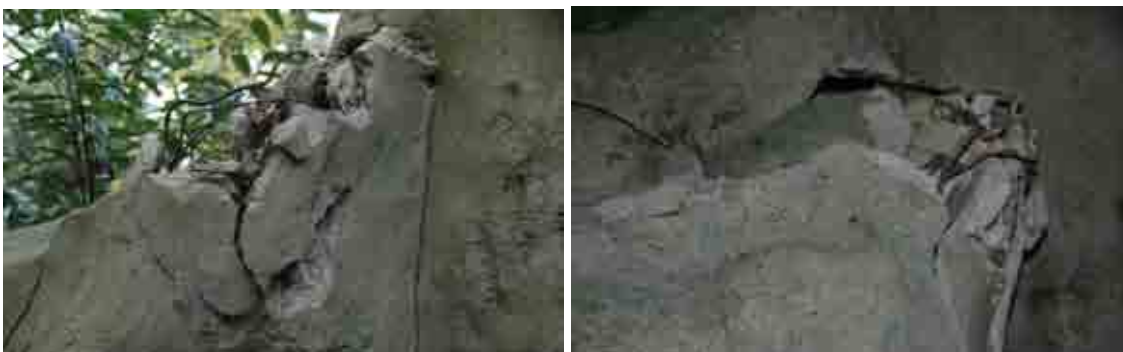
links : **aan de " buitenzijde " van de rotssculptuur vrij liggend ronde & gecorrodeerde wapening, groot deel rotspleister volledig verdwenen en losse delen rondom, het geheel kunstig te restaureren conform de oorspronkelijke rotssculptuur van Octave Tondleir**
rechts : **in het " gevelvlak " van de rotssculptuur vrij liggend ronde & gecorrodeerde wapening, groot deel rotspleister volledig verdwenen, het geheel kunstig te restaureren conform de oorspronkelijke rotssculptuur van Octave Tondleir**

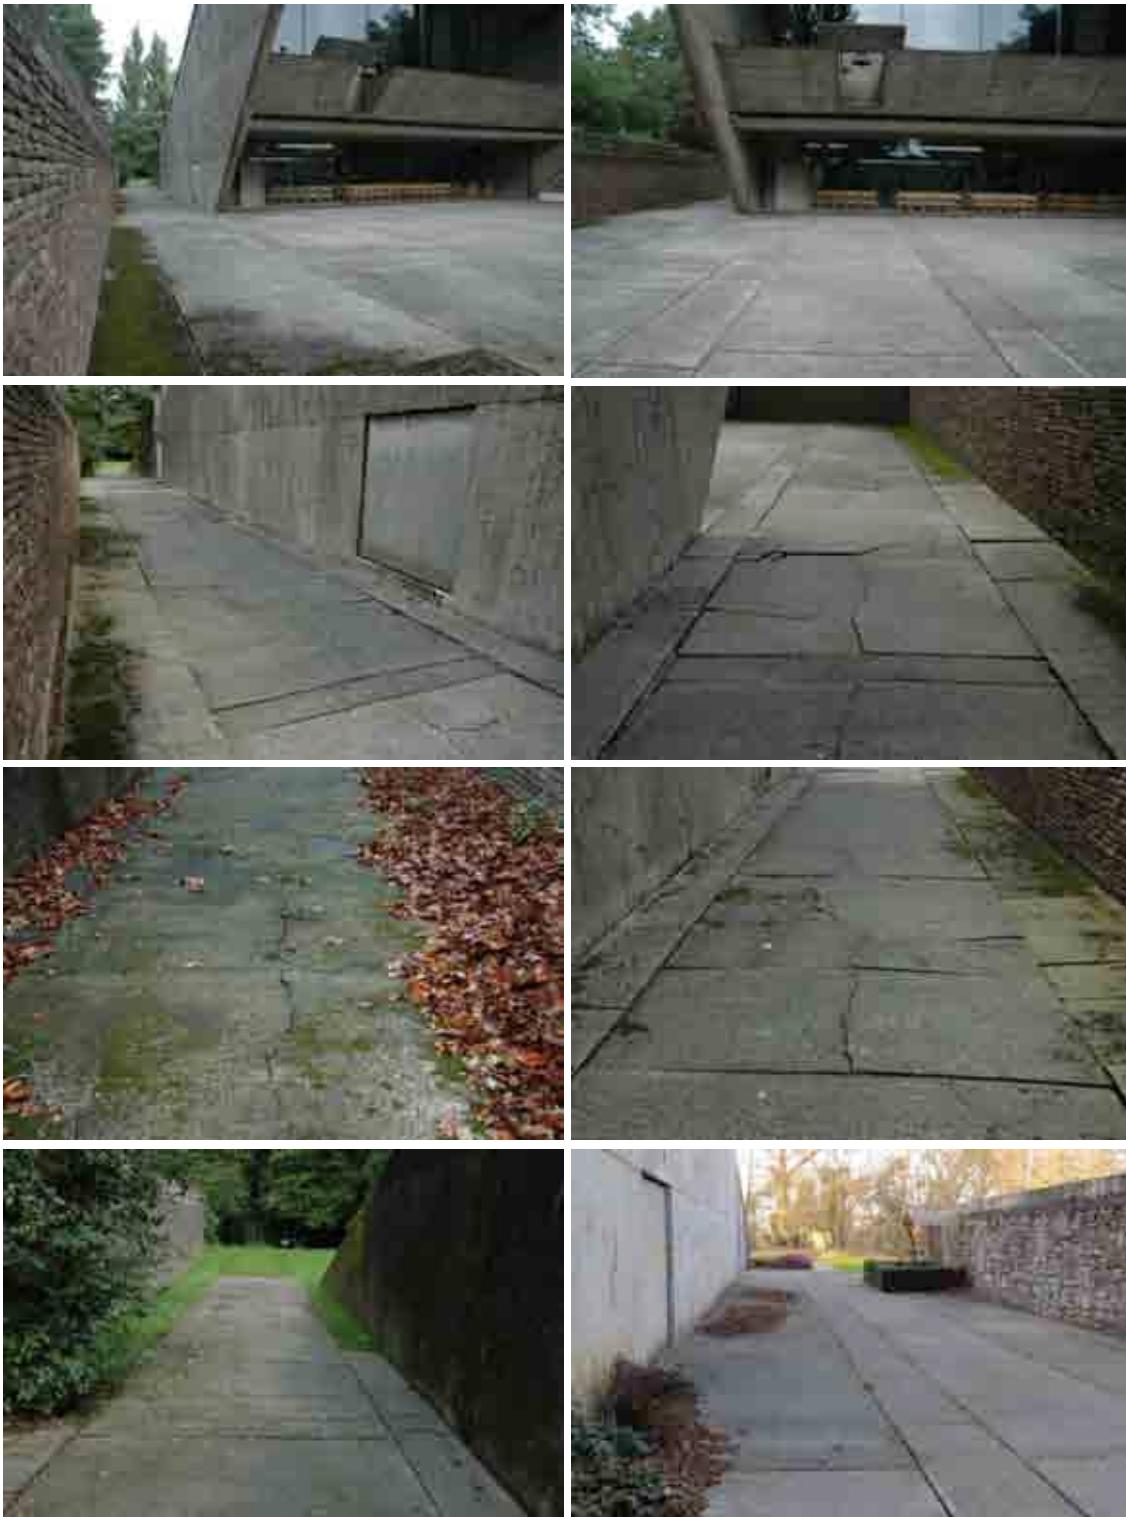
afb. 3.87, afb. 3.88, afb. 3.89, afb. 3.90, afb. 3.91, afb. 3.92, afb. 3.93 en afb. 3.94
bron © architectuurstudio de schacht & partner(s) bv ovv bvba
scheur- & barstvorming in betonverhardingen d.d. 5 september 2006

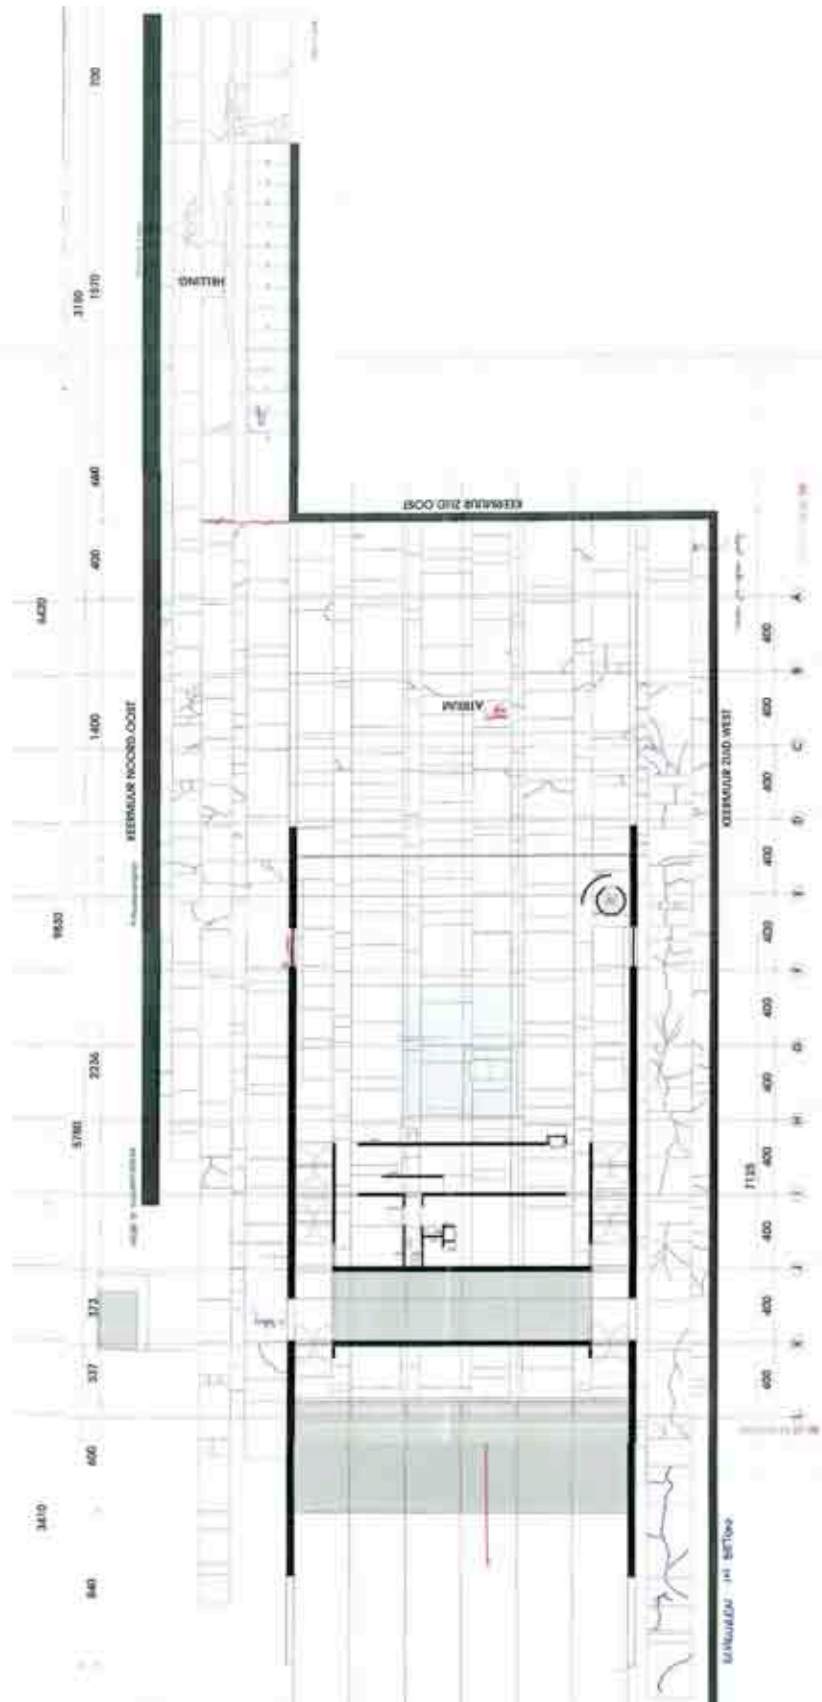
opmeting scheur- & barstvorming in betonverhardingen d.d. 5 september 2006
© architectuurstudio de schacht & partner(s) bv ovv bvba
reeds 8 jaar geleden opgemeten en ondertussen verergerd
