RESTAURATIE kerk Verrijk

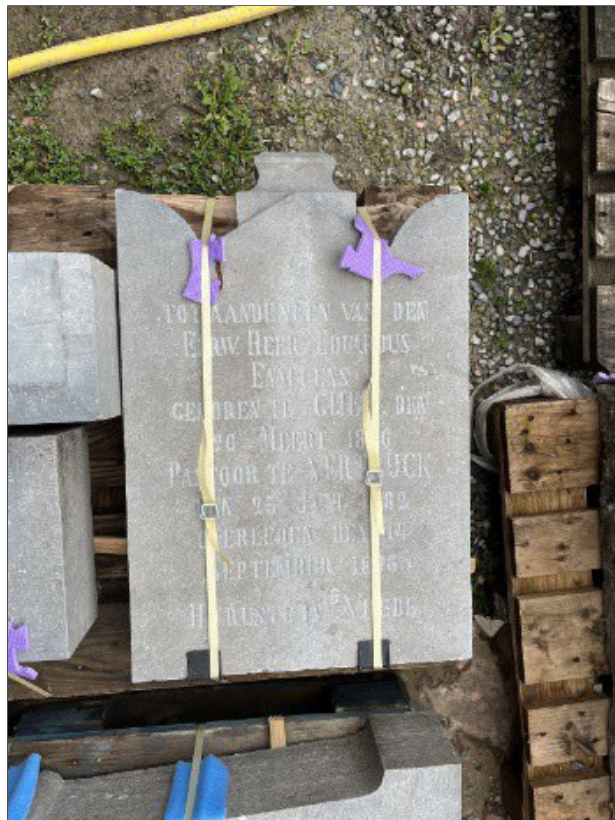
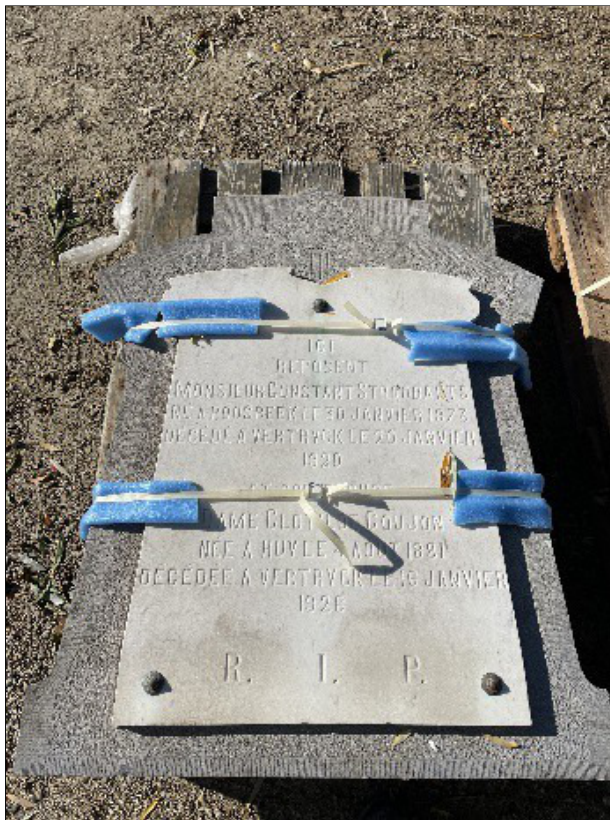
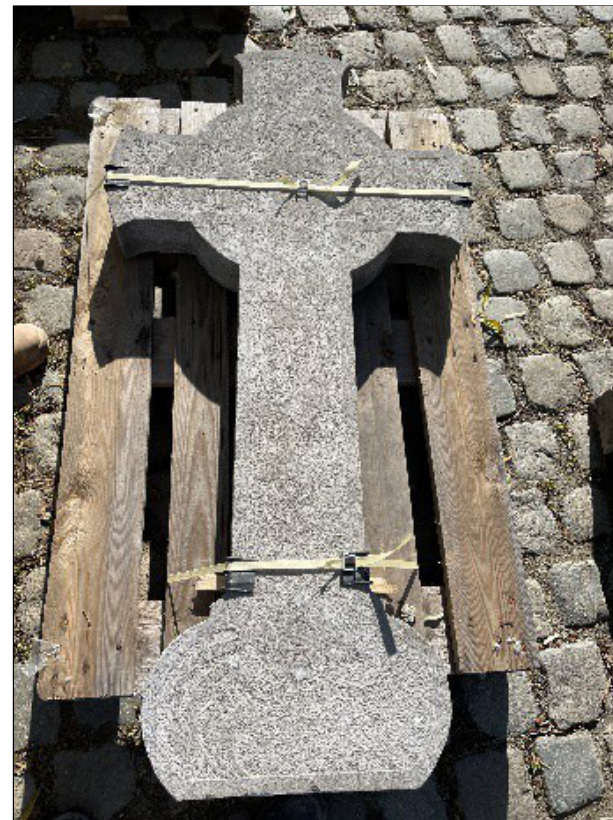
Grafstenen tegen de kerkmuur

De grafstenen in blauwe steen, die tegen de zijgevels van het schip staan, werden gedemonteerd en gereinigd. De letters werden opnieuw scherp gesteld. Alle gaten in de grafstenen zijn gedicht. Een aantal grafplaten wordt terug aan de muur opgehangen op een profiel, opdat ze een 5-tal cm van de muur verwijderd zijn. Andere staan los voor de gevel, deze krijgen een sokkel.

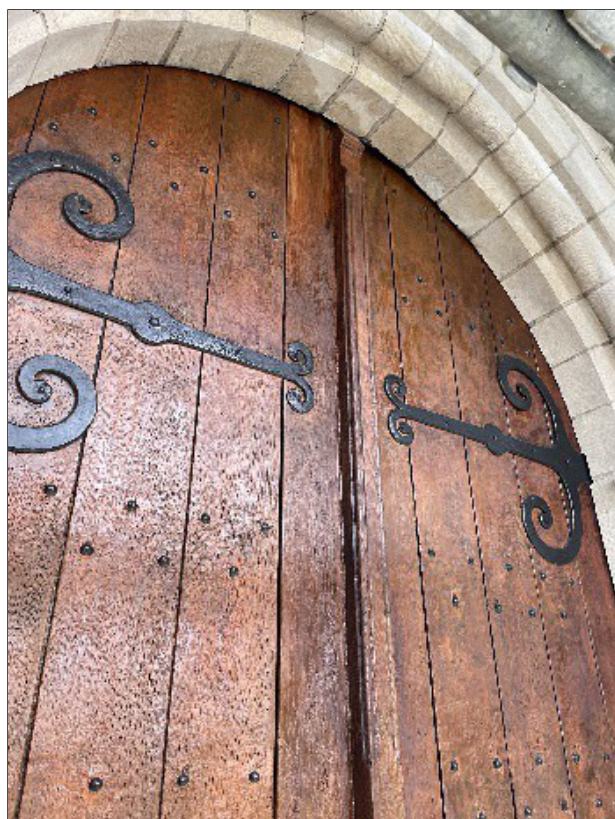
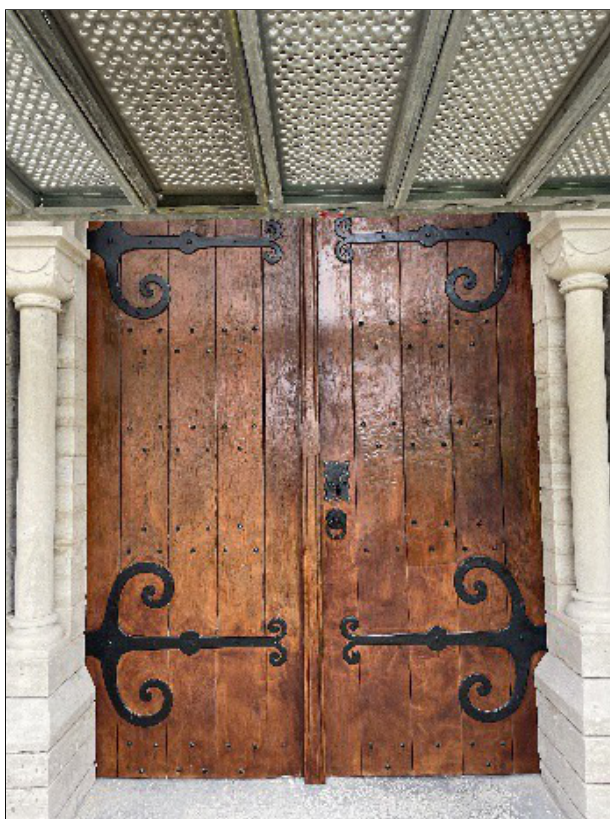
De kerkdeur

Momenteel valt het wellicht niet op, met de stellingen rondom de inkom. Maar de inkomdeur is ook gerestaureerd. Er is veel werk aan geweest. Ze kreeg meerdere schuurbeurten en meerdere vernislagen. Dat was nodig want de deur vertoonde veel donkere vlekken, ten gevolge van oude vochtplekken. Die konden niet helemaal weggewerkt worden. Er is ook een kleurverschil tussen de delen oude en nieuwe eik.

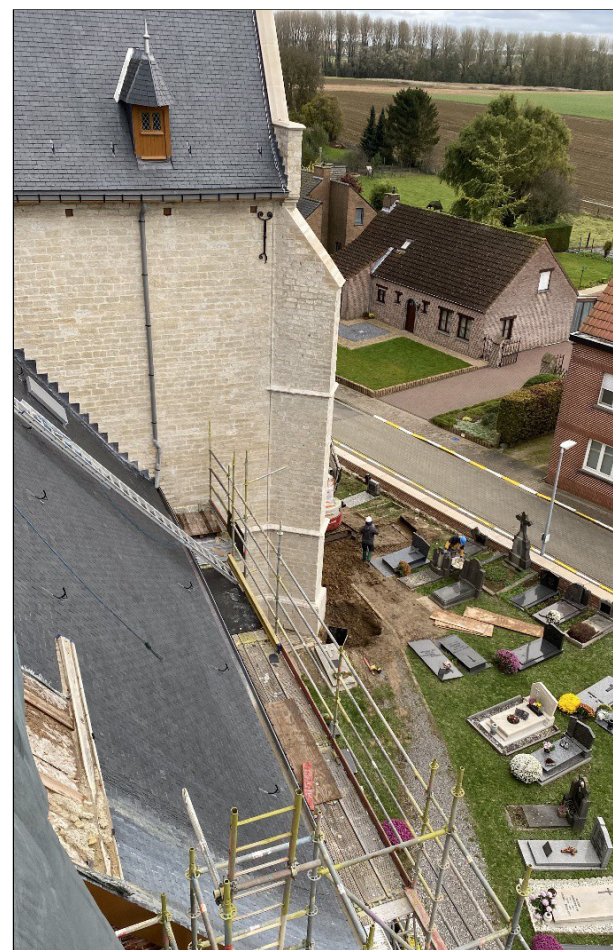
Overzichtsfoto vanop het torengedouw.

We zien de mooie dakkapel met gerestaureerde glasraampjes en een penant, de vernieuwde dakgoten en de gevelstenen op de rand van het dak van het transept, de prachtige gerestaureerde natuurstenen gevel van het transept. Op het dak van het schip tegen de gevel zien we een van de dakluiken en verspreid over het dak de ladderhaken, nodig voor de inspecties van Monumentenwacht. Op de grond onder de steunbeer van het transept zijn de funderingsverstevigingen bezig. De kerkhofmuur is bedekt met dekstenen. In de verte de Verrijkse velden...
