RESTAURATIE KERK VERTRIJK

De kerkzolders

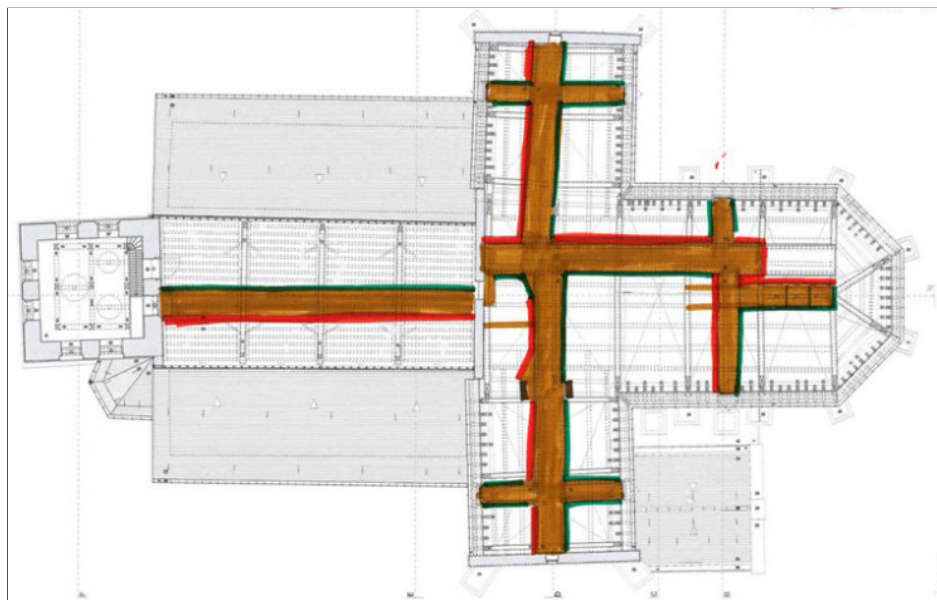
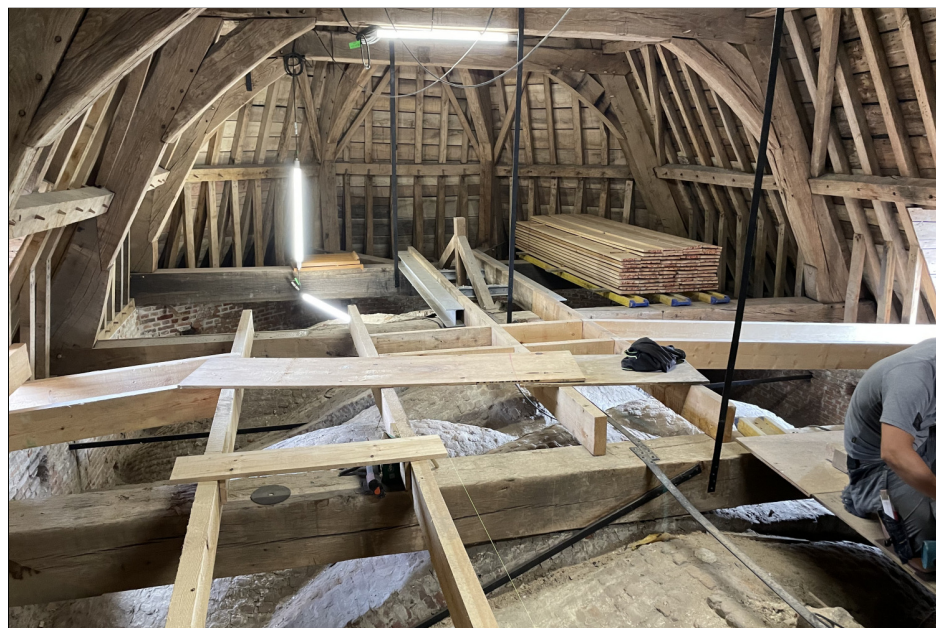
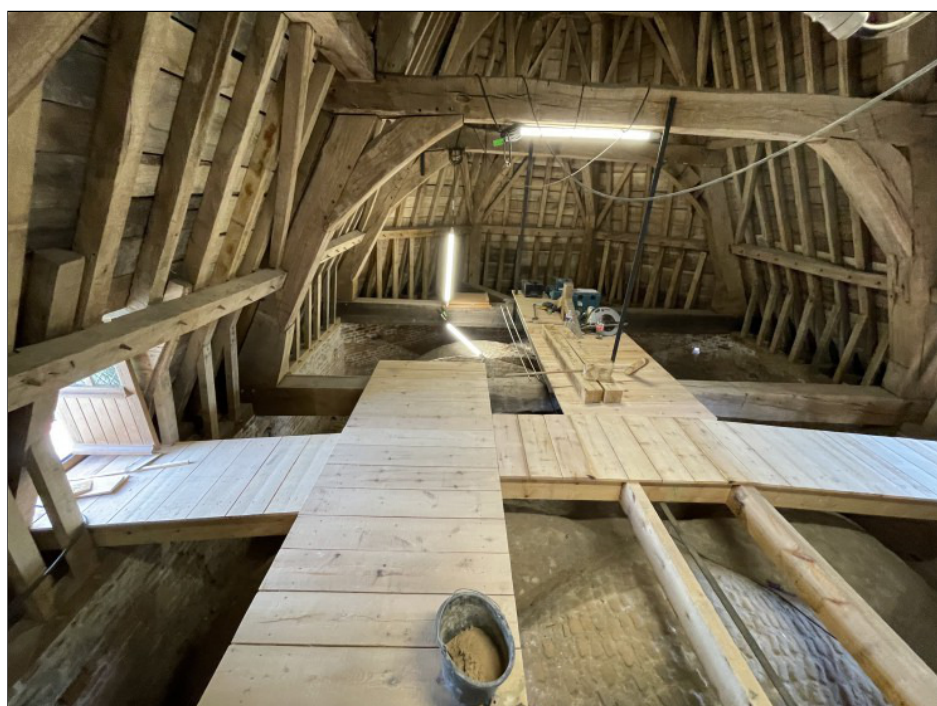
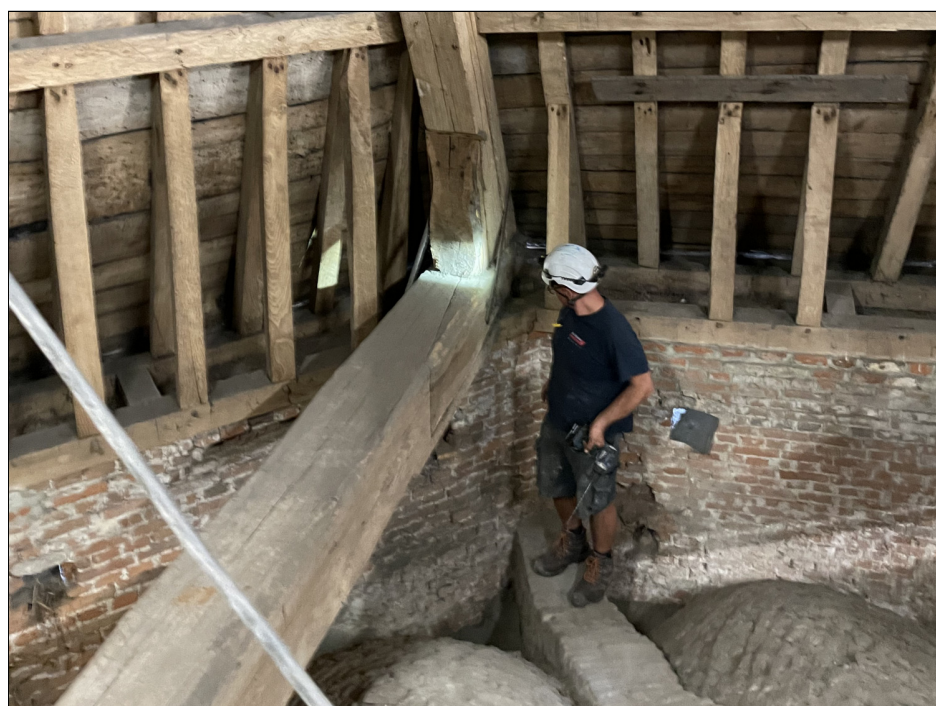
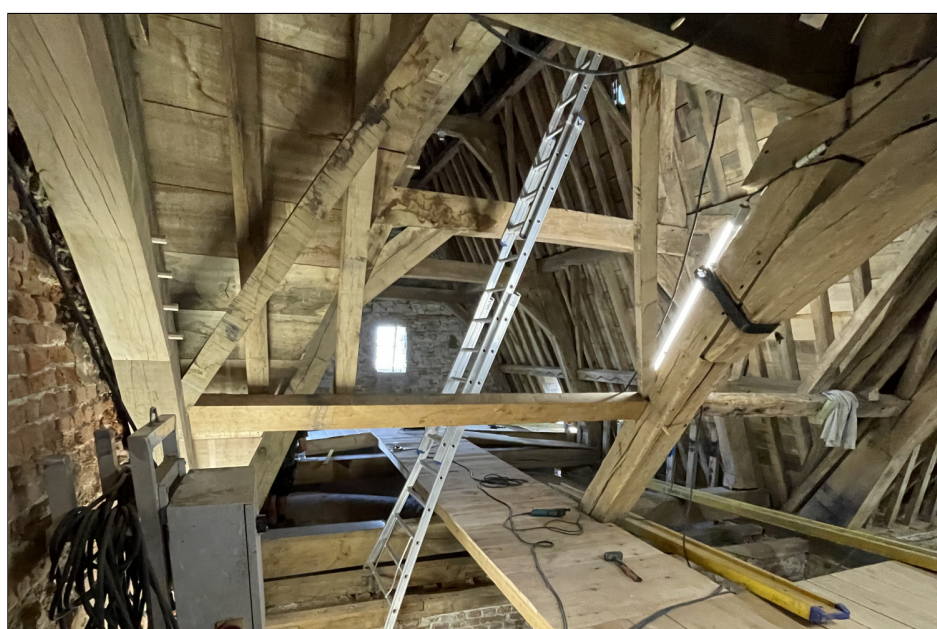
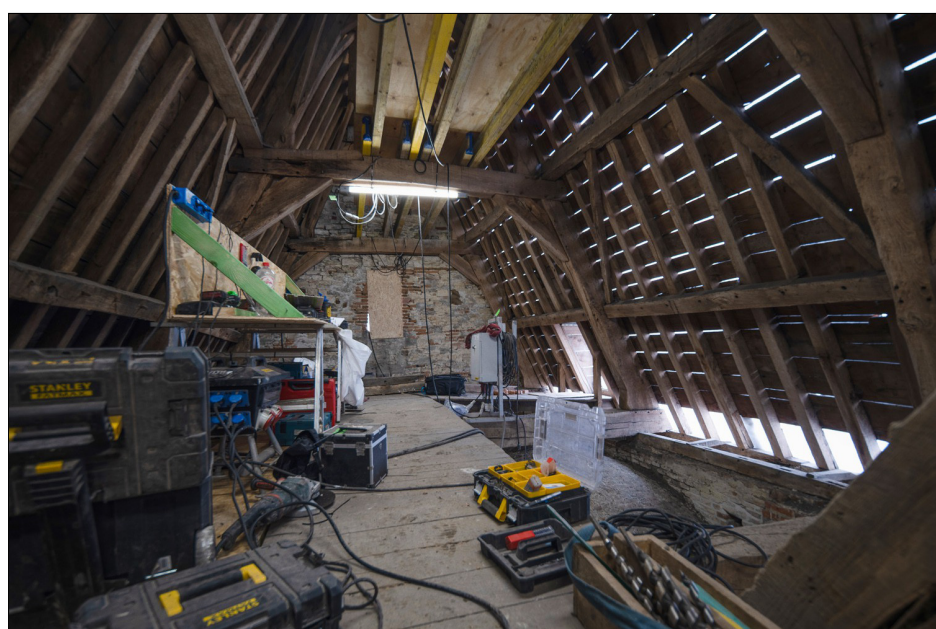
Het verschil met een woning is dat op de zolders van een kerk niet overal een zoldervloer ligt. Op de foto's kun je de gewelven zien onder en tussen de looppaden boven het koor en boven de transepten.

Deze looppaden zijn enkel bedoeld voor de inspecties van Monumentenwacht en voor technische ingrepen, zoals het leggen of controleren van de branddetectiesensoren e.d. De looppaden zijn volledig ver-

nieuwd. Er komt ook nog een leuning. Werken op die zolders is dus wel een gevaarlijke bedoening. De werkmannen moeten lopen over de balken of de looppaden.

Ladders moeten omzichtig geplaatst worden. En ook daar moet een timmerwerkplaats ingericht worden. Heel wat hout moest vervangen worden omdat het te ver verweerd of aangetast is. Hout dat slechts licht

aangetast was, werd verstevigd met epoxy. Alle hout kreeg een behandeling tegen schimmels en insecten.
