RESTAURATIE: Torengedouw - de klokkenstoel

RESTAURATIE

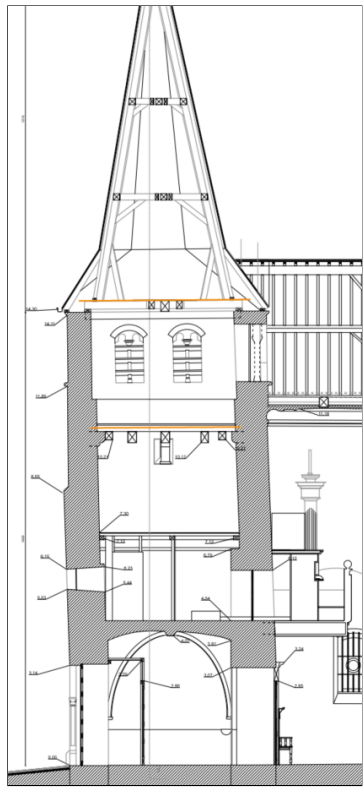
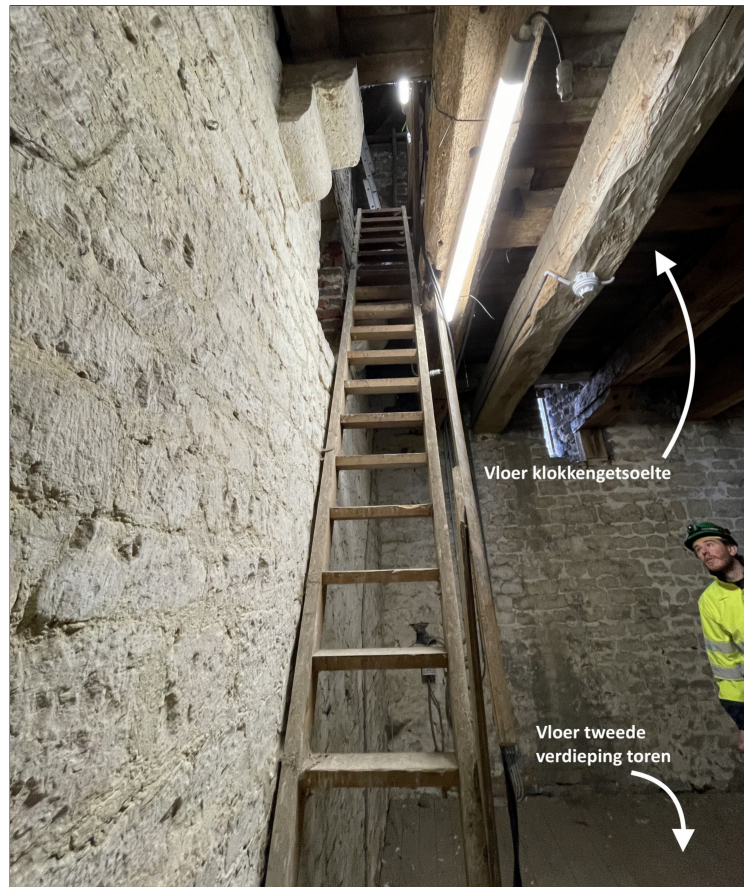
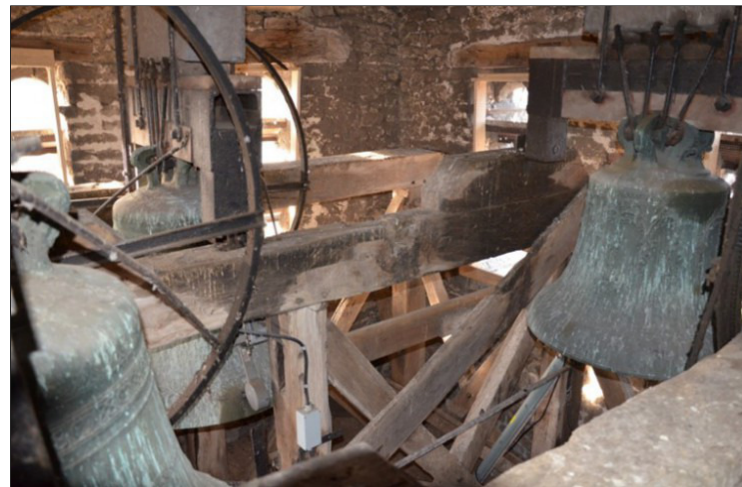
Boven het inkomsgas zijn er nog drie verdiepingen, met in de hoogste verdieping onder de torenspits de klokkenstoel. Dat is de constructie waarin de klokken opgehangen zijn.

Veel balken van de klokkenstoel, vertonen uitvlieggaten van de kleine klopper. De balken zijn ook

sterk vervuild door veren en uitwerpselen van duiven. Het regenwater dat via de galmgaten binnen-

waait wordt opgevangen door de horizontale balken en veroorzaakt aan de bovenzijde ervan lichte vermolming. Door de extreme ventilatie die de galmgaten bieden was er echter geen gevaar voor schimmelrot.

Alle vervuilde houtoppervlakten worden gereinigd. De constructie wordt verstevigd door vervanging van bepaalde elementen of behandeling van andere.

Tijdens deze werken worden de klokken horizontaal tussen de klokkenstoelconstructie opgebonden om meer manoeuvreerruimte

Een aantal lateien boven de galmgaten die door de grote klopper zijn uitgehold worden vervangen.
