RESTAURATIE kerk van VERTRIJK

Kerkhofmuur

Versteving fundering transeptarmen

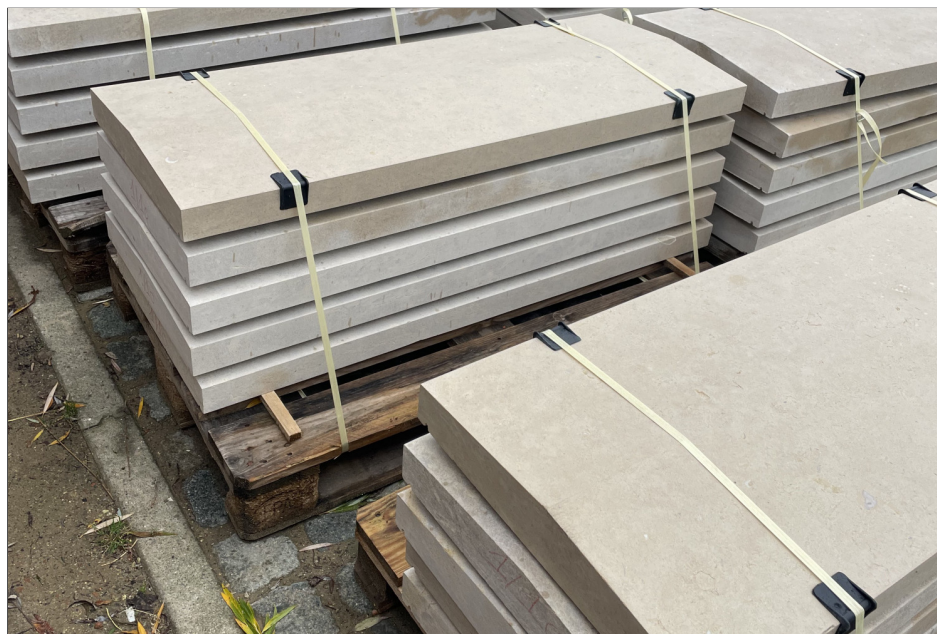
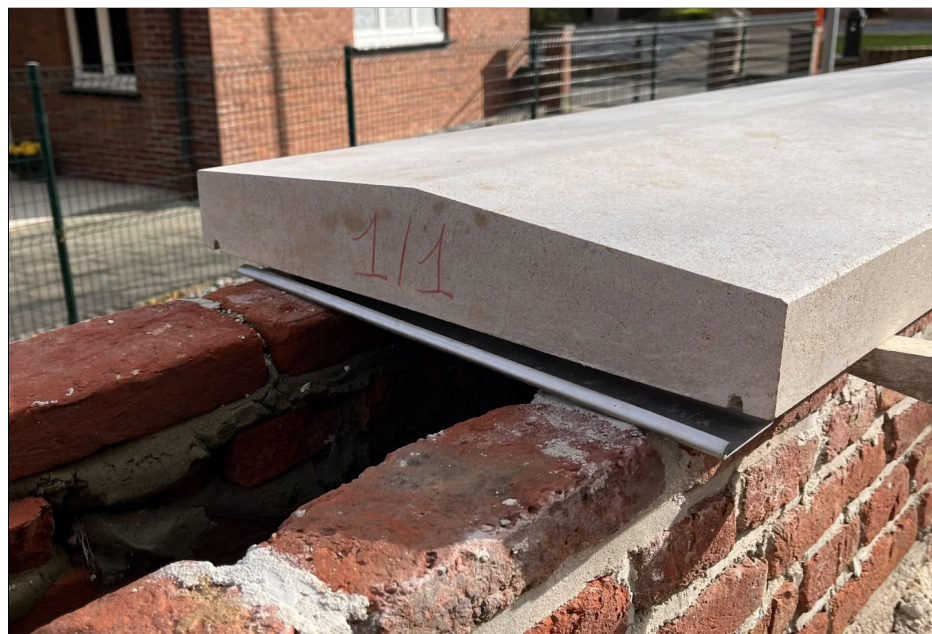
Aan de straatkant en in de oprit naar de pastorie is de kerkhofmuur intussen bedekt met natuursteen.

Onder de voegen tussen de muurdeksteen zijn inoxen plaatjes met opstaande kanten geplaatst. Hierdoor wordt voorkomen dat het regenwater zich ophoopt in de holle muurdelen. Onderaan de steen is een druiprand voorzien. Het was

gepland dat de muur gekaleid werd vóór het plaatsen van de muurdekstenen. Maar door het aanhoudend natte weer is dat uitgesteld.

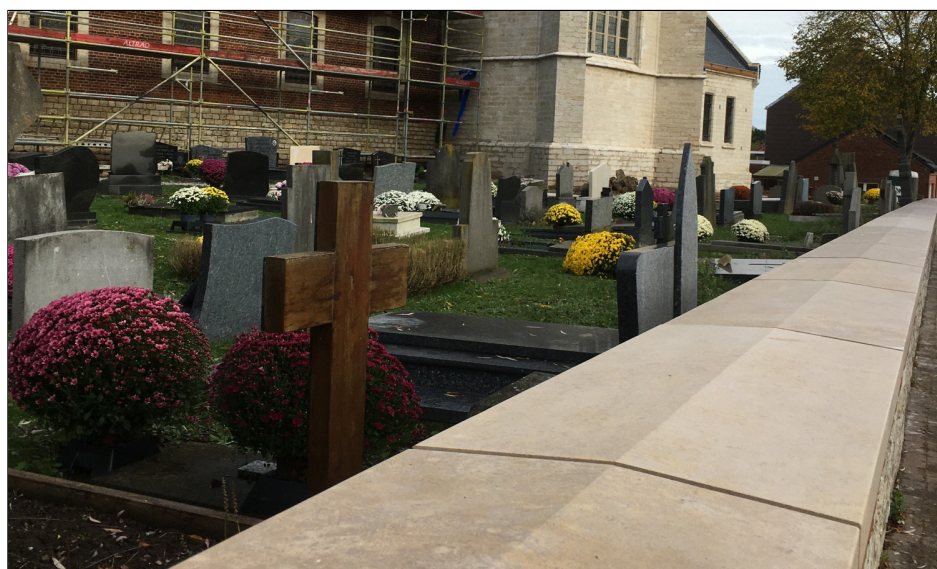
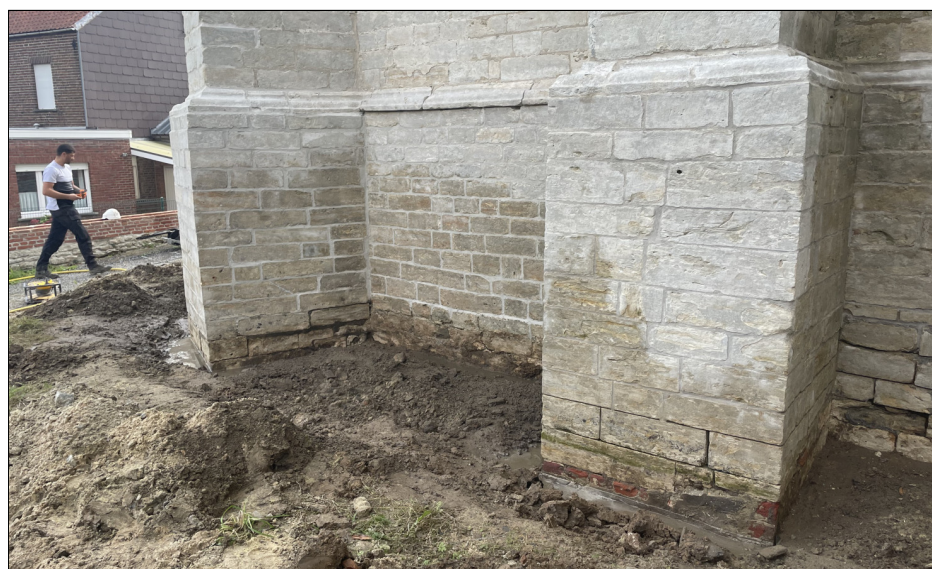
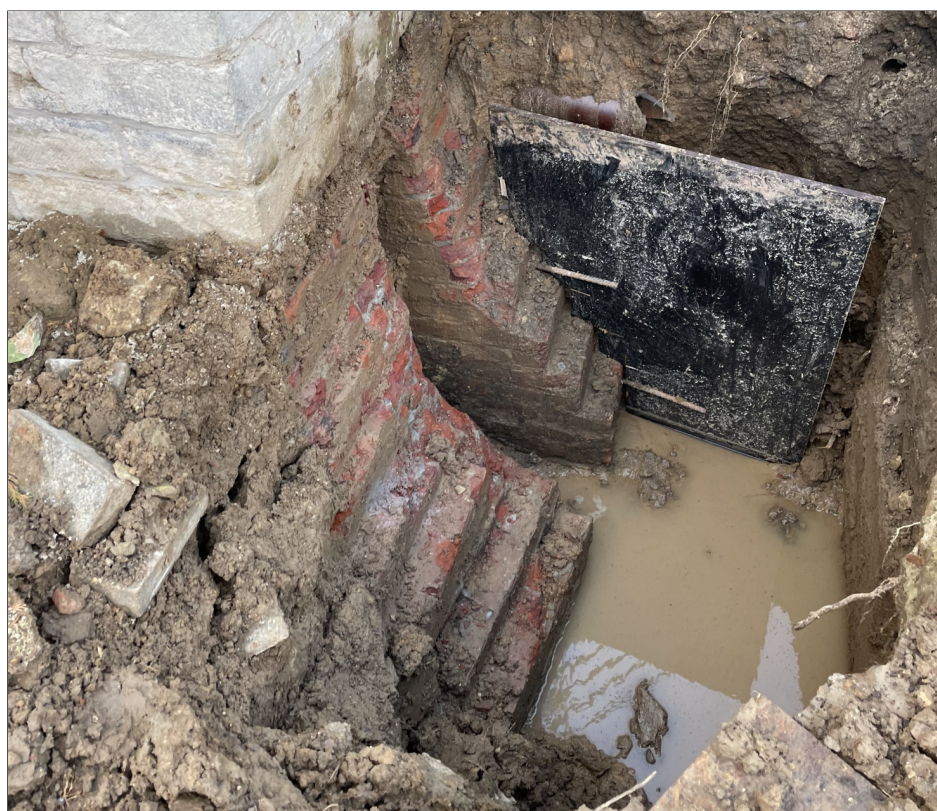
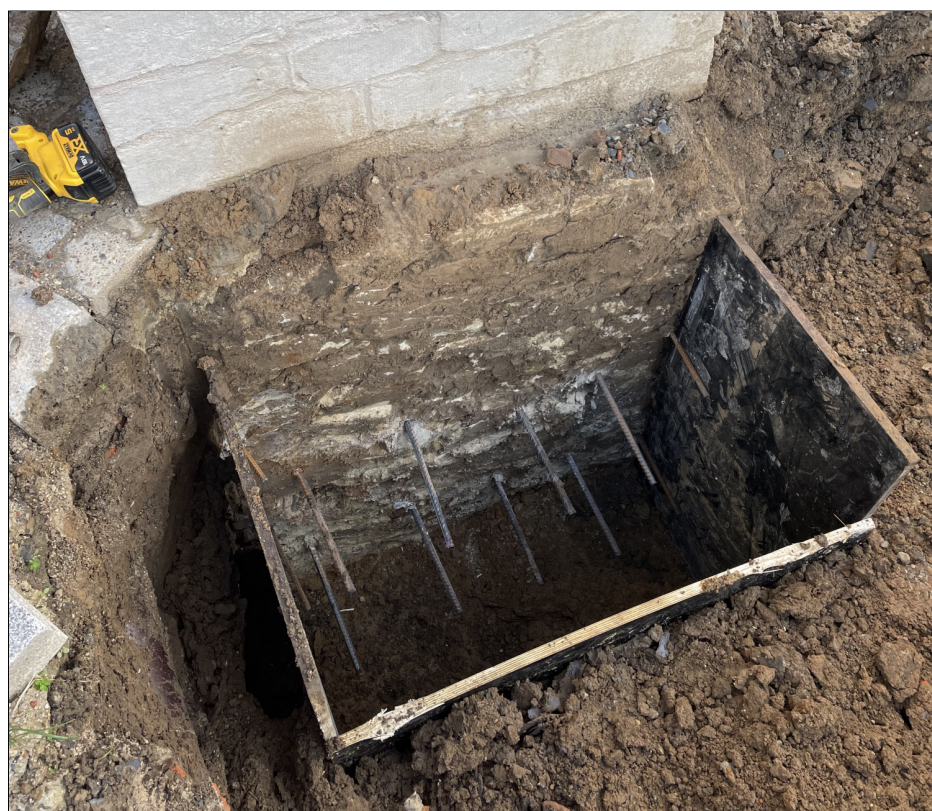
Nadat de archeologen klaar waren met hun onderzoek – ze verzamelden 95 skeletten, waarvan een 60-tal volledig – kon de versteving van de funderingen aan de beide uiteinden (noord en zuidkant) van de transepten aangevat worden. Hiervoor wordt beton gebruikt dat versterkt is met staalvezels. De bestaan-

de ondergrondse bakstenen fundering wordt verankerd met dit beton.
