RESTAURATIE

O.L.-Vrouw Hemelvaartkerk

Restauratie van de gevels

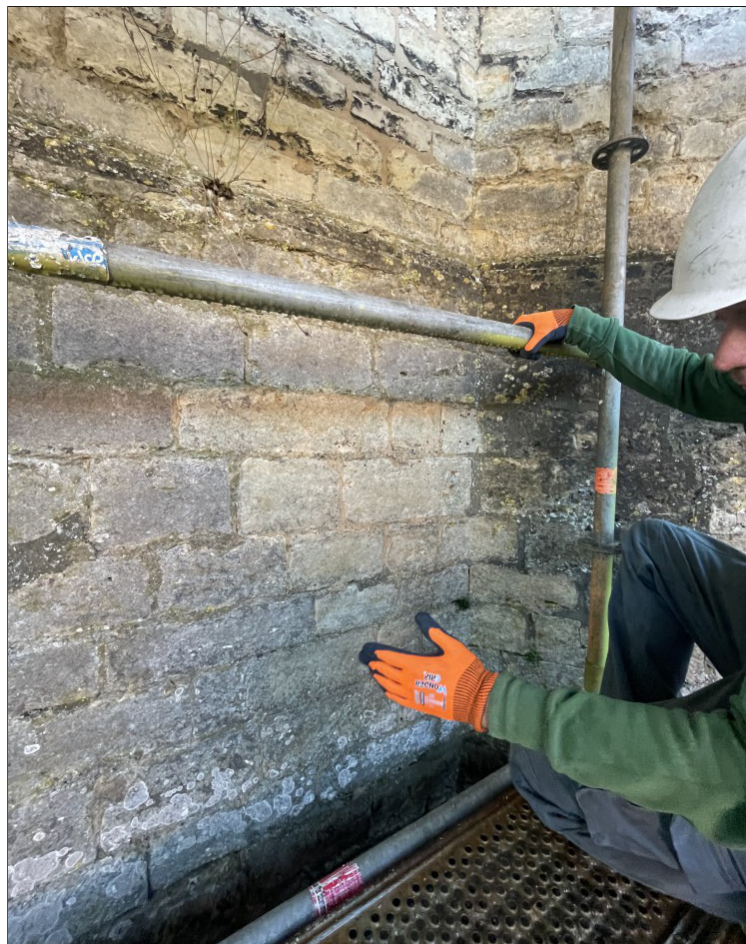
Stapsgewijs werden de voegen van de gevels uitgeslepen en alle gevels gereinigd, ook die van het torengebouw. Daarna konden de architect en de aannemer aanduiden welke Gobertangestenen moesten vervangen worden. In de gevels van het schip en het koor waren er dat minder dan voorzien. Deze stenen werden op maat besteld. De scheuren in de Gobertangesteent werden hersteld en spiraalankers geplaatst.

De steunberen werden versterkt d.m.v. chemische ankers. De holle ruimtes in de steunberen werden geïnjecteerd tegen opstijgend vocht. Dit gebeurde eveneens in de muren binnen in de kerk.

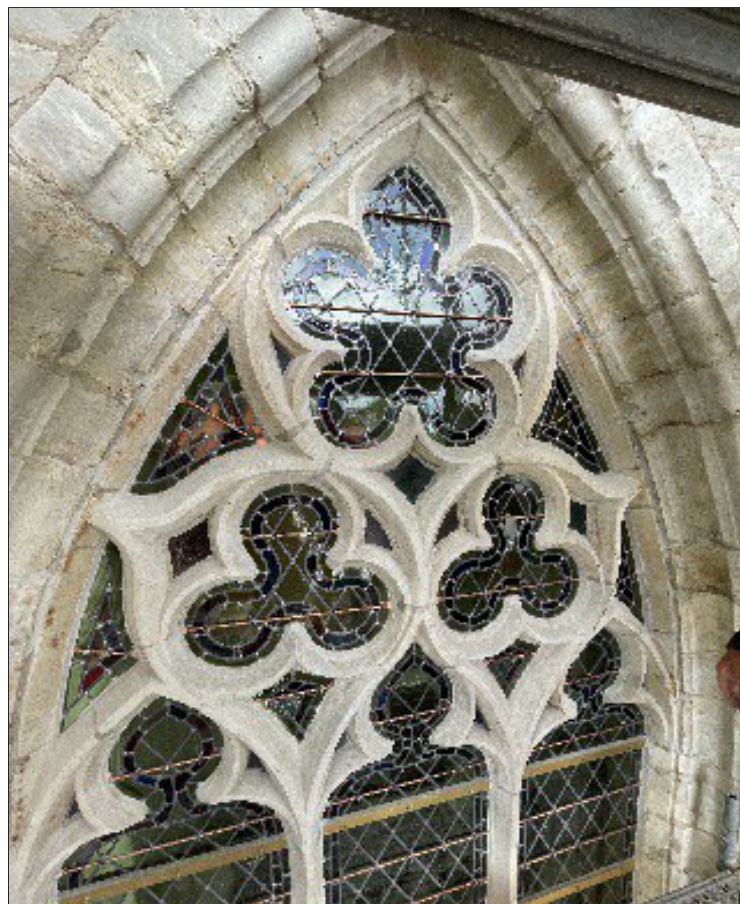
De natuursteen rondom de ramen werd hersteld en opnieuw gevoegd. Een aantal 'monelen' (verticale stenen stijl in het glasraam) werden vervangen, andere hersteld. De scheurtjes in het maaswerk bovenaan zijn hersteld en aangevuld met natuursteenmortel. De stalen raambruggen en de smeedijzers diefijzers kregen hun oude glas terug.

De glasramen van de sacristie en van het schip zijn momenteel in restauratie in het atelier en worden na het bouwverlof teruggeplaatst. Gelukkig konden in het schip de raamopeningen afgedekt worden met transparante panelen, anders zou het wel heel donker zijn in de kerk.
