O6.14 **BEHEERSPLAN ONROEREND ERFGOED**
BEDEVAARTSOORD "O.L.V. VAN KERSELARE"
te OUDENAARDE - EDELARE

ERFGOED : BEDEVAARTSOORD "O.L.V. VAN KERSELARE"

LIGGING : KERSELARE 94, 9700 OUDENAARDE - EDELARE
kadaster : OUDENAARDE, 6e afdeling, EDELARE, sectie A, nr. 162e

BEHEERSPLAN d.d. 26 juni 2017

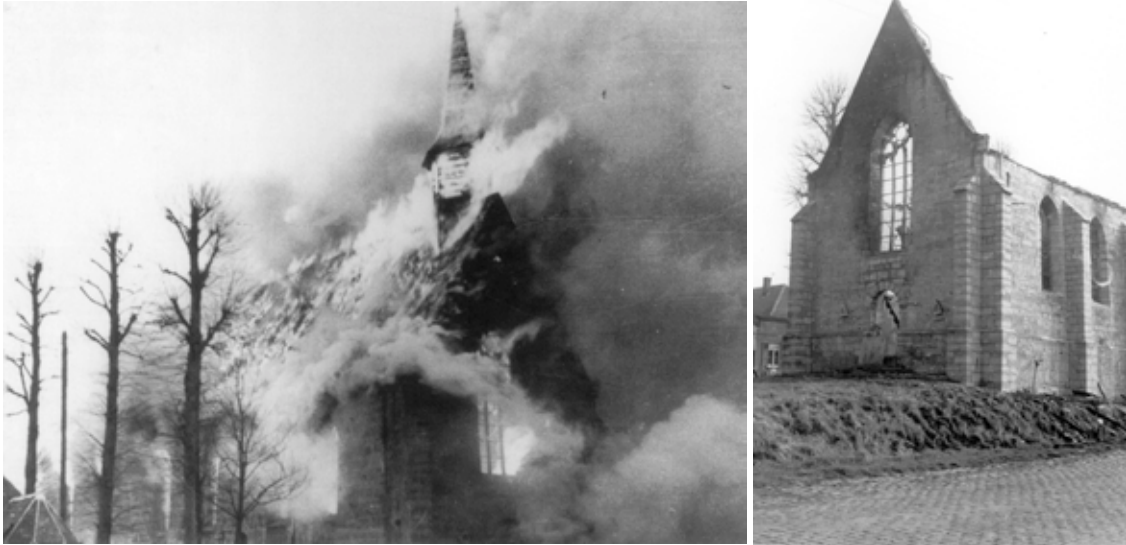
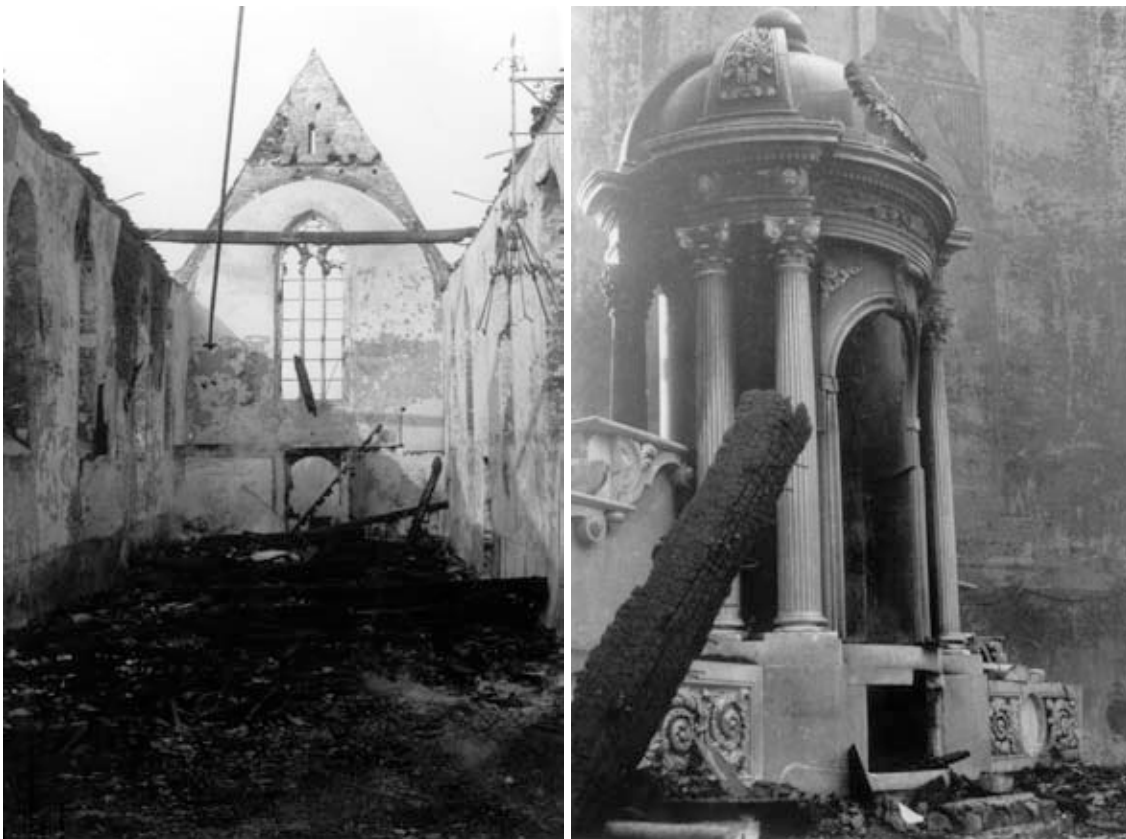
afb. 2.53, afb. 2.54, afb. 2.55 en afb. 2.56
bron infobrochure Paul Borremans 2003 & www.delcampe.be

de kapel brandt af : 21 februari 1961

De puinhoop in de kapel, een moerbalk blijft nog even op zijn plaats liggen, de kopgevel heeft nog alleen maar een spitsboograam zonder glas in lood. De brand heeft vooral de ingangzijde geteisterd door het neerploffen van het torentje. De altaarzijde komt er al bij al nog redelijk goed van af.

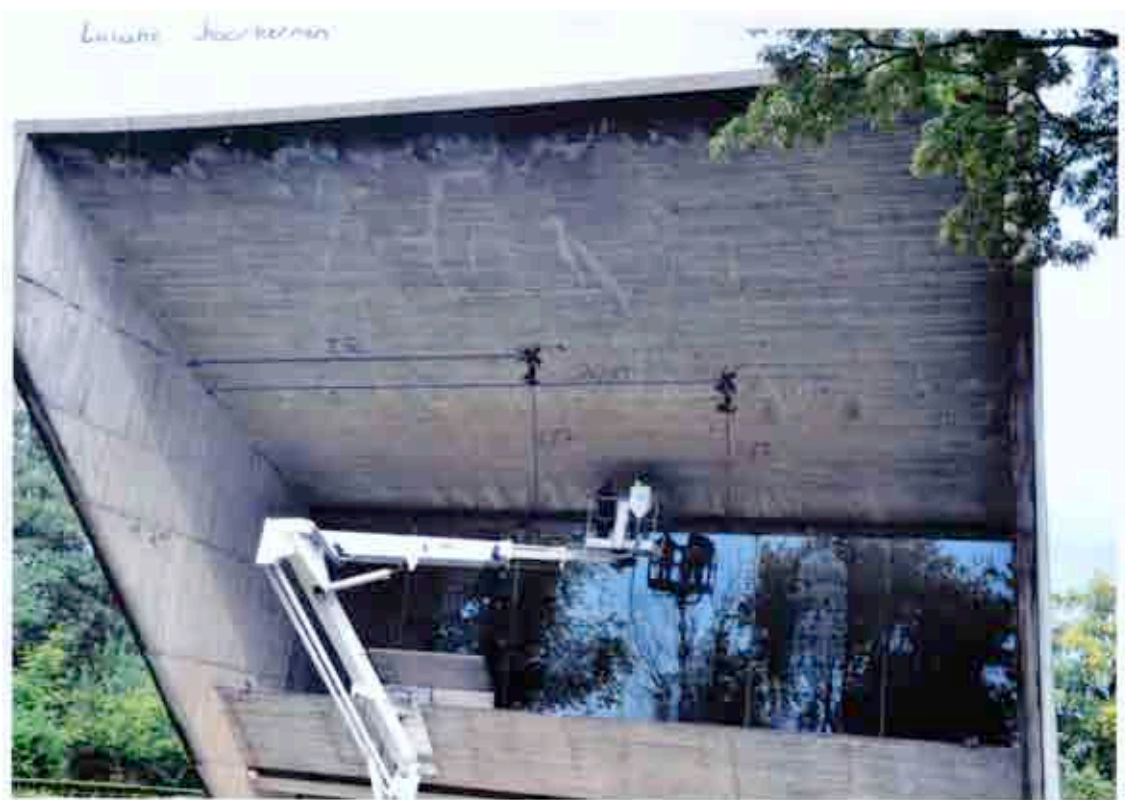
afb. 3.3

bron © architectuurstudio de schacht & partner(s) bv ovv bvba
LOCATIE BOORKERNEN IN DAKLUIFEL BOVEN ATRIUM

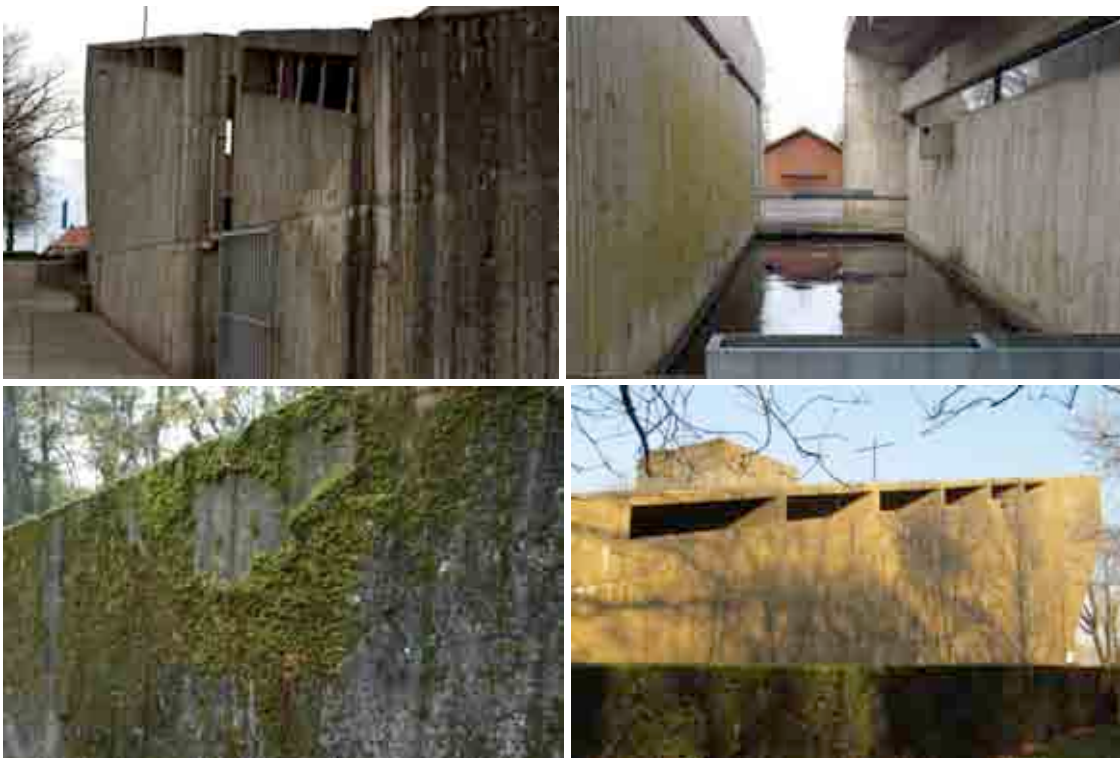
afb. 3.4, afb. 3.5, afb. 3.6 en afb. 3.7

**MOS, VERVUILING & AANTASTING OP " BÉTON BRUT " BUITENWANDEN BEDEVAARTKAPEL
STOREND UITZICHT OP DE ZWITSERSE CHALET, NIET PASSEND IN CONCEPT ARCH. LAMPENS**

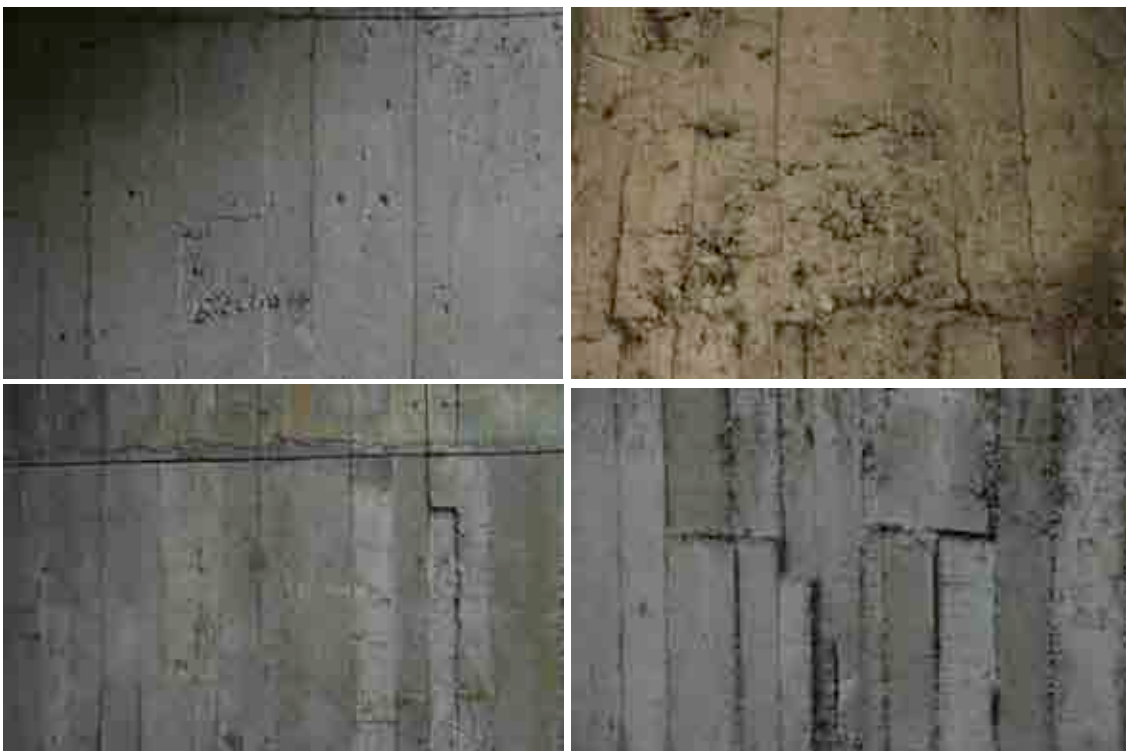
afb. 3.8, afb. 3.9, afb. 3.10 en afb. 3.11

**DETAILS INTERIEUR BEDEVAARTKAPEL : " BÉTON BRUT " & GRINTNESTEN, VERSPRINGENDE PLANKEN-
BEKISTING, BRAMEN, INGESLEPEN HERNEMINGSVOEG**

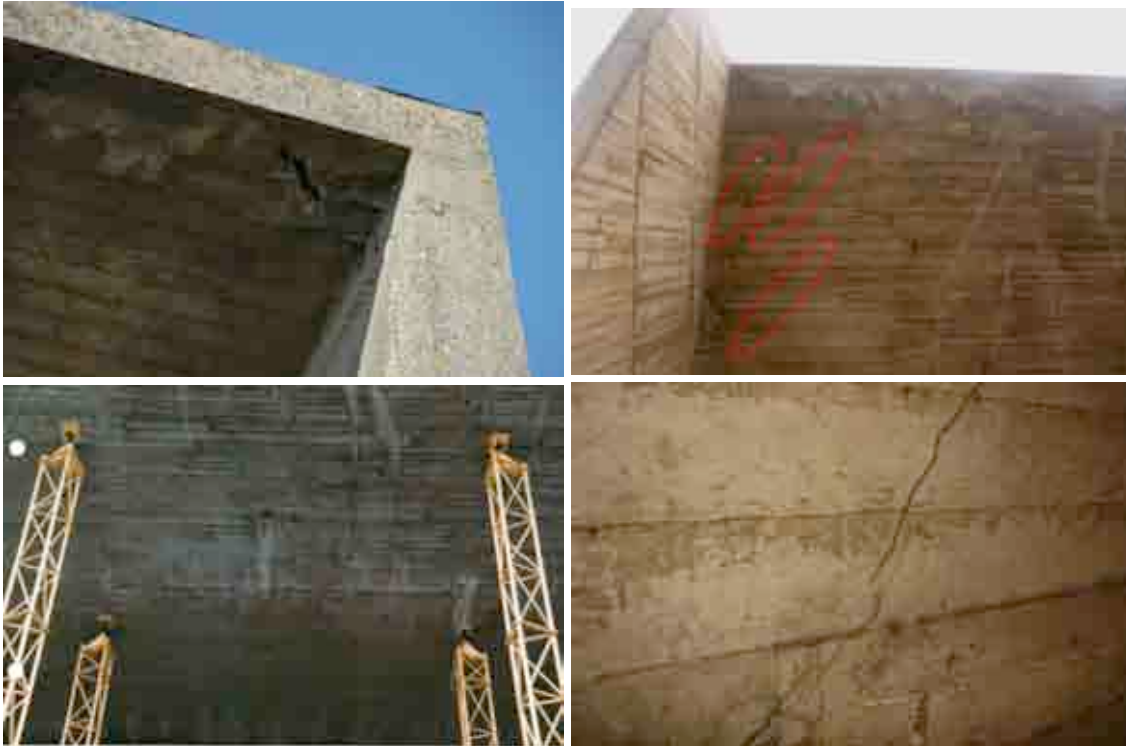
afb. 3.12, afb. 3.13, afb. 3.14 en afb. 3.15

LOSSE VERDWENEN STUKKEN & DIAGONALE SCHEURVORMING IN "UITKRAGENDE LUIFEL" DE RODE ASLIJN (foto links onder) MARKEERT DE KNIK IN DE ONDERPLAAT

4. De randbalk bij de luifel moet vervangen worden. Deze is afgescheurd, tengevolge van het fel doorbuigen van de uitkragende balken juist naast de zijwanden van de kapel. De plaatdiktes hier zijn nog verder te onderzoeken. De bovenplaat wordt hier lokaal of integraal verwijderd om toegang te verschaffen tot de onderplaat en daar de nodige verstevigingen te kunnen aanbrengen.

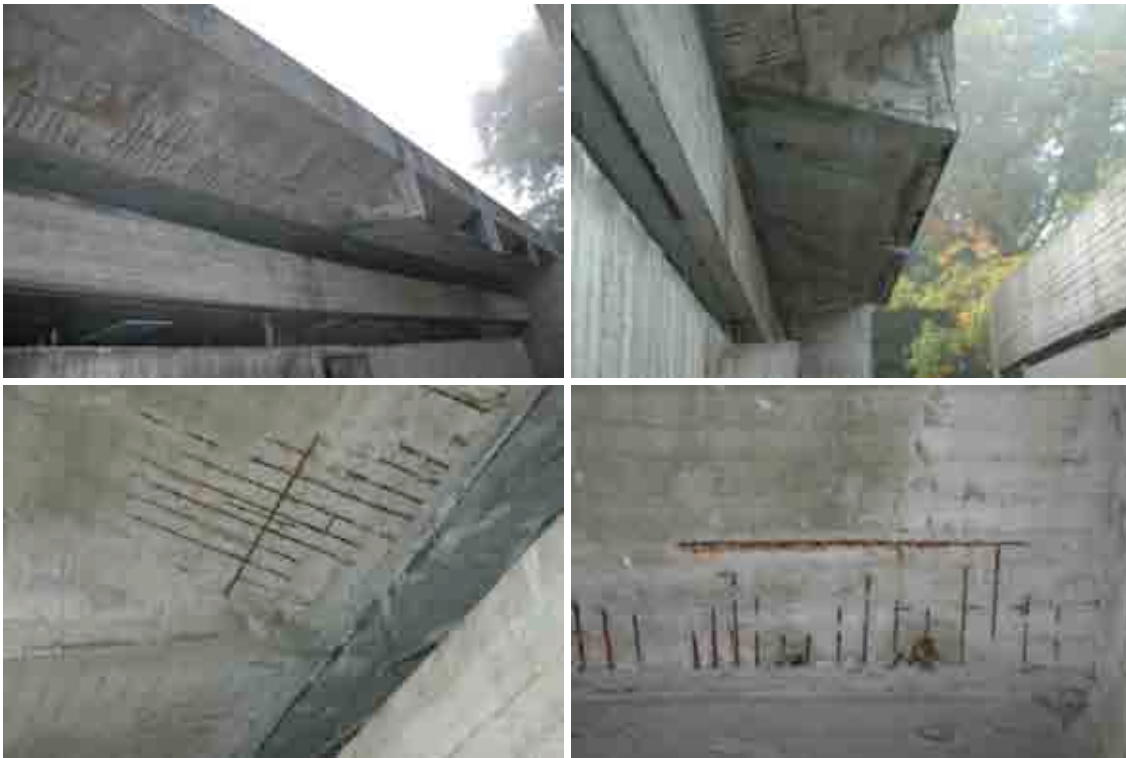
Het grootste zorgenkind zijn de spuwers, waar stalactieten worden gevormd, waarvan de wapening blootligt en waar de betonbalk volgens een plastische lijn verloopt. Het zichtbeton is er zeer slecht aan toe; het beton springt er systematisch af, het ijzer blijft corroderen. Er is gestort zonder ook maar enige afstandshouders te gebruiken, waardoor er slechts een paar mm en daardoor onvoldoende betondekking op de wapening zit, waardoor deze verder en verder roest.

afb. 3.20, afb. 3.21, afb. 3.22 en afb. 3.23
bron © architectuurstudio de schacht & partner(s) bv ovv bvba
verdere aftakeling spuwvers boven tussenwater

5. De spuwvers zijn nu uitgevoerd in flinterdun (8cm) beton. Hier is geen chemische herstellingswijze mogelijk, dit heeft hier geen zin. Met hydrojet schiet er niets meer over van het beton om tegenaan te storten. De spuwvers worden beter vernieuwd / hergoten met trillingsarm beton. Een eventuele grintnest kan nog hersteld worden, zoals andere grintnests in het te behouden beton. De spuwvers worden ook beschermd met cementering in plaats van roofing. Er zal zoveel mogelijk beschermd worden met cementering in plaats van roofing, omdat roofing meer schade doet dan goed. Ook bij de dakbalken van de kaarsenkapel en bij het bovenlicht (V-vormige opstort, soort nok realiseren) zal er beschermd worden met cementering.

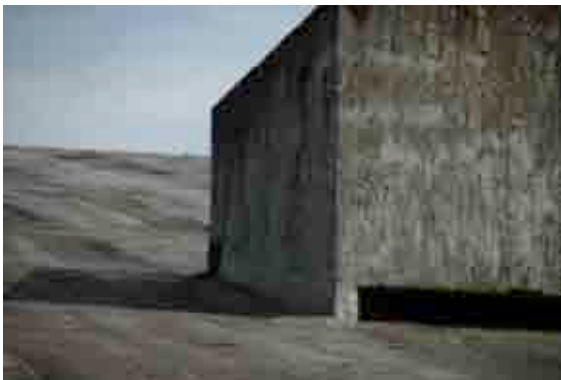
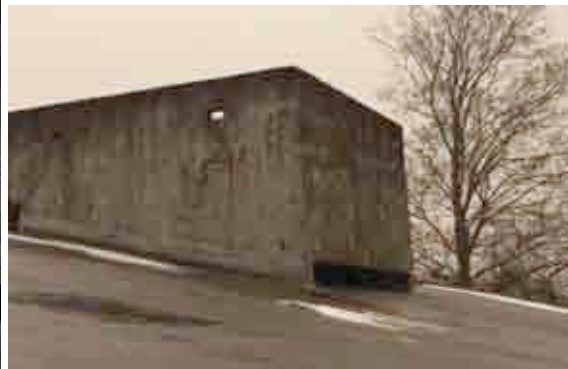
Bij de betonconstructie van de lichtkoepel stelt zich voorlopig nog geen stabiliteitsprobleem; wel treedt er overduidelijk vorstschade op en er sijpelt water in als gevolg van de losgekomen randaansluitingen van de dakbedekking. De koepel zelf is eveneens verweerd en geel opaal verkleurd door de jaren. Het metalen kruis bovenaan het hellend dak is roestig. Ook hier zijn de dakaansluitingen losgekomen.

afb. 3.32 en afb. 3.33
affakeling lichtkoepel bovendaks, noord oost gevel

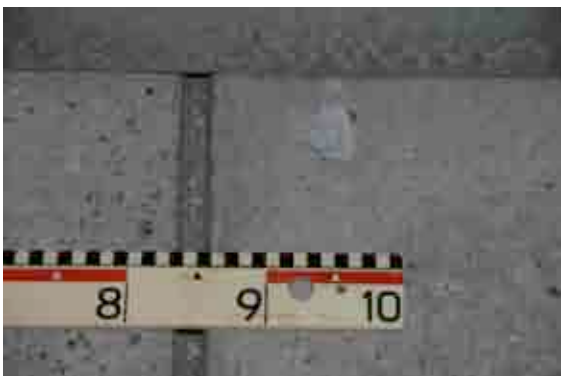
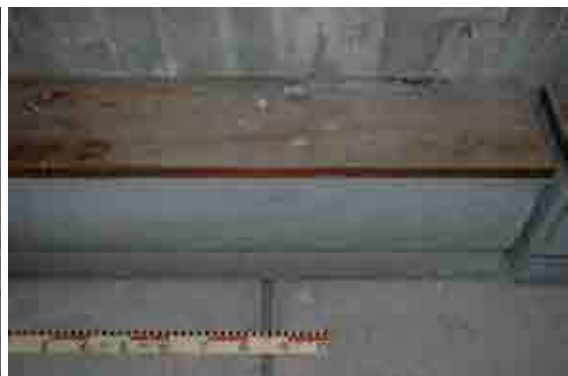
afb. 3.34 en afb. 3.35
bron © architectuurstudio de schacht & partner(s) bv ovv bvba (alle foto's op deze blz.)
spontaan & plotseling neergevallen losse stukken & brokken beton in interieur

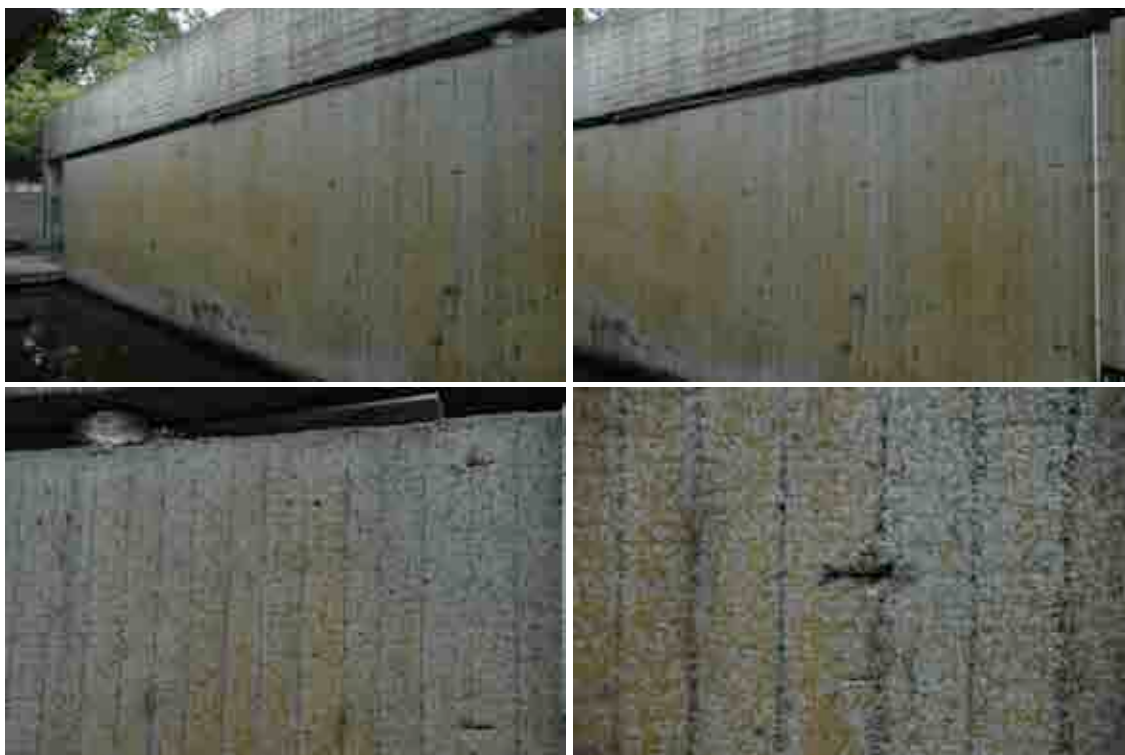
afb. 3.36, afb. 3.37, afb. 3.38 en afb. 3.39
bron © architectuurstudio de schacht & partner(s) bv ovv bvba
vervuiling & aantasting wand kaarsenkapel bij tussenwater

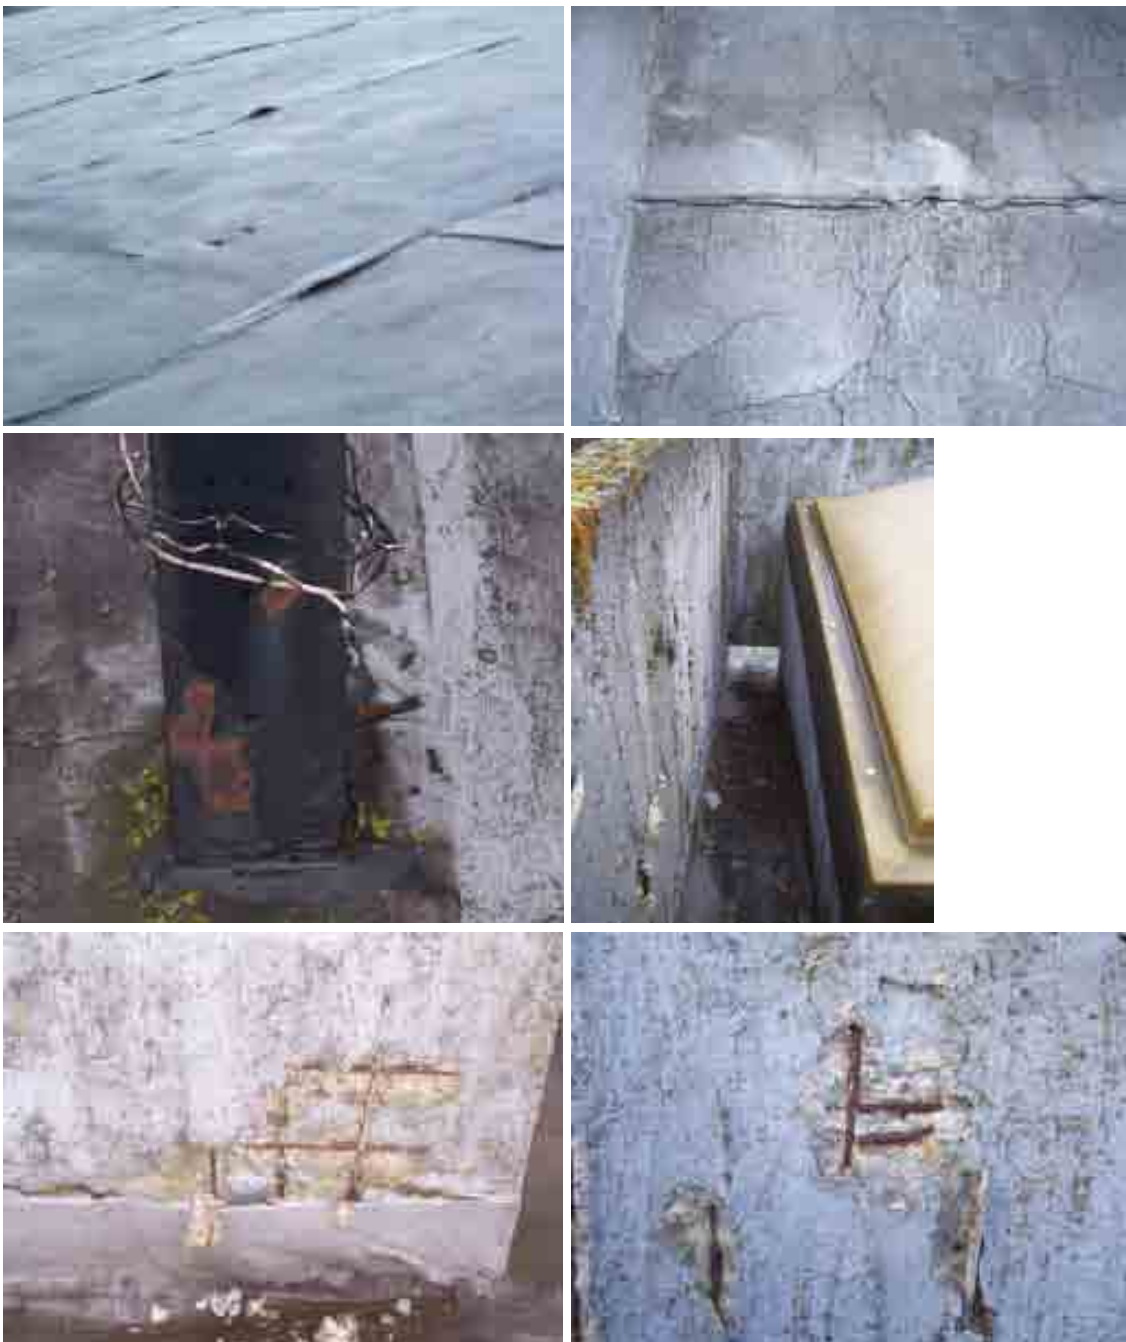
De dakbedekking (bitumineus membraan /roofing) is fel verweerd en ingescheurd. De roofing vertoont barstjes en de naden komen op vele plaatsen los waardoor plaatselijk zeer lichte watersijpeling mogelijk is, ook t.p.v. alle randaansluitingen na te zien. Het metalen kruis vertoont lichte tot matige roestdoorslag voornamelijk t.h.v. de voet.

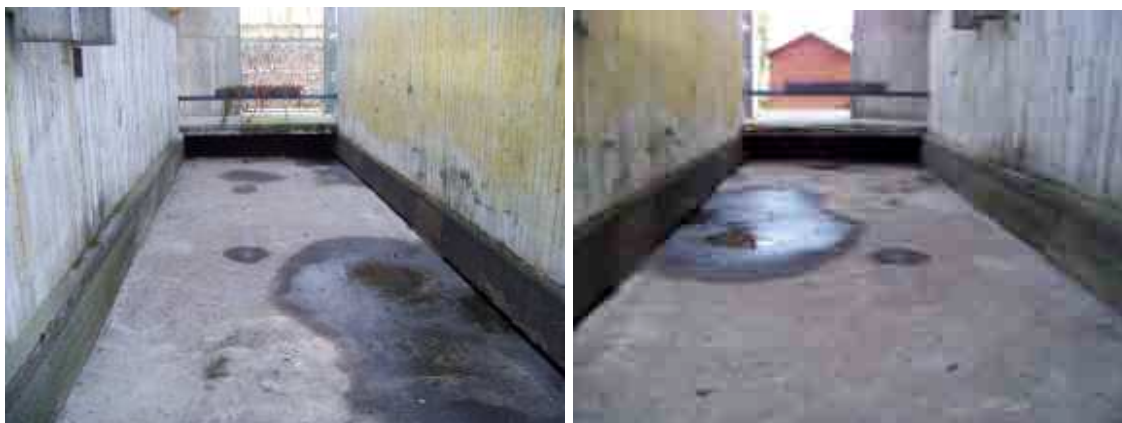
2.1. VIJVER TUSSEN DE BIDKAPEL EN DE KAARSENKAPEL

Het beton is plaatselijk aangetast door erosie (voornamelijk ter hoogte van de waterlijn). Hier en daar merken we uitspoeling van het bindmiddel (onzuiverheden) waardoor de samenhang van de granulaten niet overal meer optimaal is. Op verschillende plaatsen komen eveneens grindnesten voor (samenstelling beton). Maar voor het overige zijn de wanden en de bodem algemeen in goede staat.

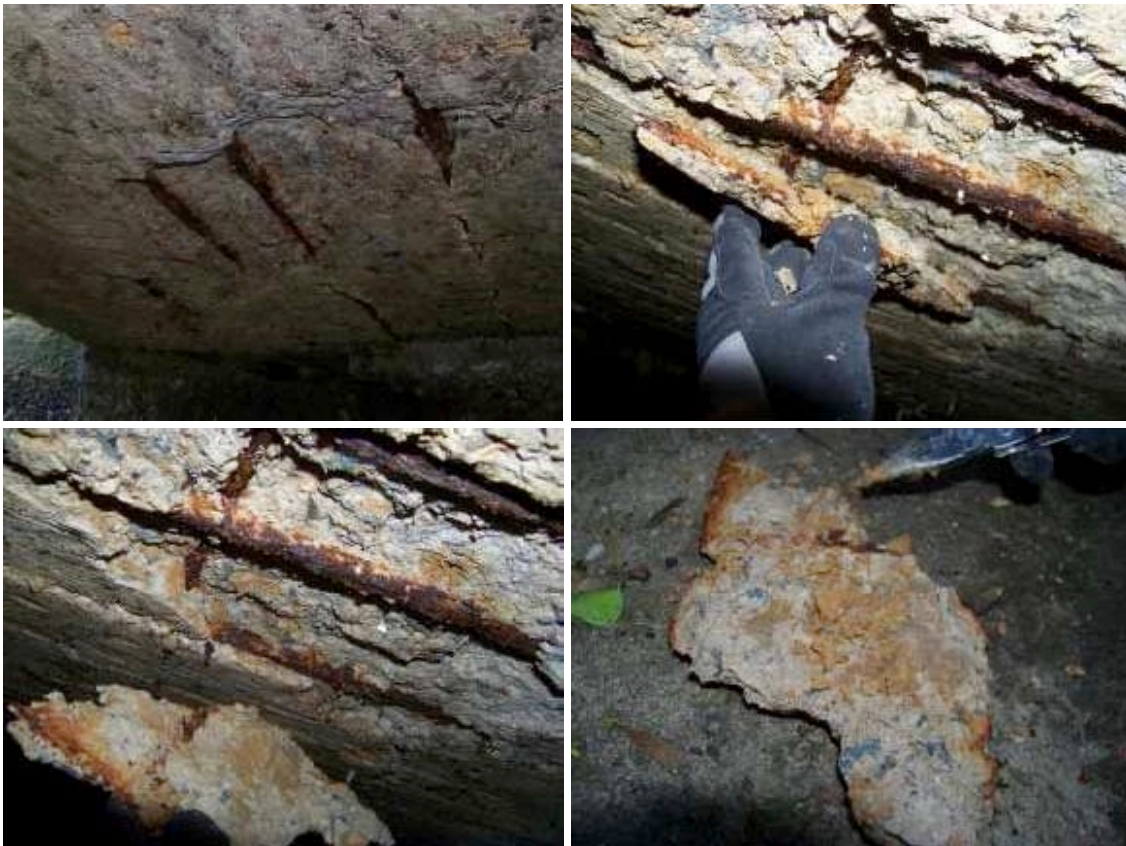
brugplaat zuidzijde

De brugplaat is algemeen in goede staat. Enkel onderaan komt wat kalkafzetting voor. Op een enkele plaats is de wapening roestig door onvoldoende betondekking.

De randen zijn aangetast door betonrot en brokkelen fel af. Oorzaken kunnen zijn :

- afloop water (ontbreken druiplijsten),
- samenstelling beton (onzuiverheden).

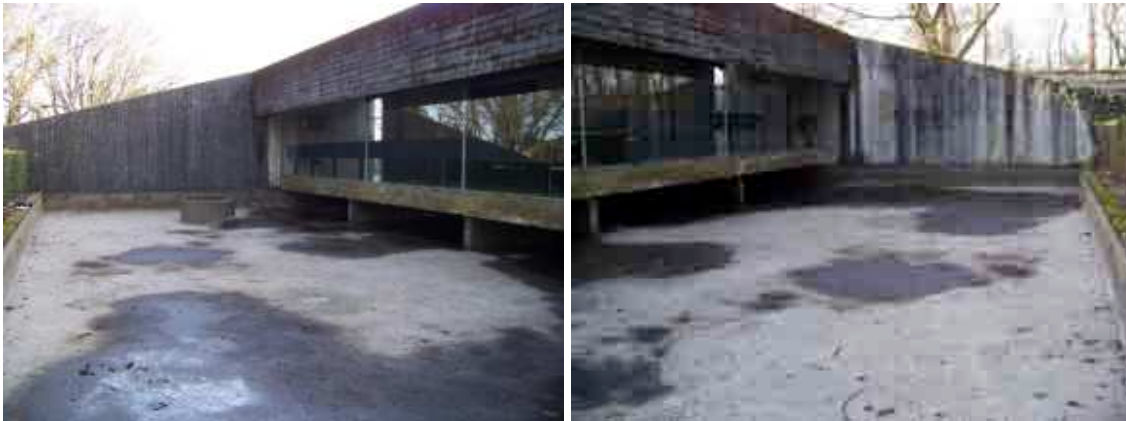
2.2. VIJVER ACHTERAAN DE KAARSENKAPEL

Hier en daar merken we, door erosie, uitspoeling van het bindmiddel waardoor de samenhang van de granulaten niet overal meer optimaal is. Op verschillende plaatsen komen eveneens grindnesten voor (samenstelling beton). Maar voor het overige zijn de wanden en de bodem algemeen in goede staat.

De wanden werden in het verleden voorzien van een cementering (bekuiping). Deze komt op vele plaatsen los (brokkelt af) door waterinsijpeling tussen de betonnen wand en de bekuiping (ontbreken afdekking).

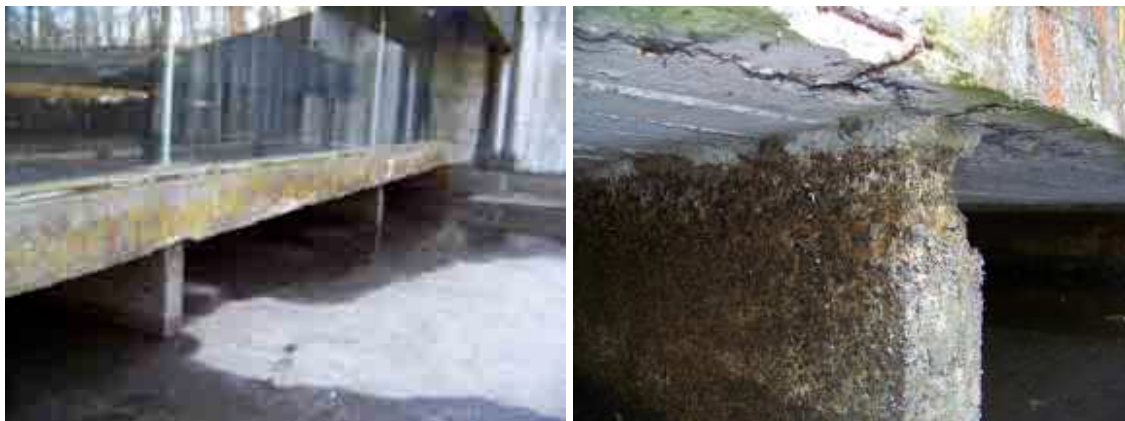
d) pijlers/schotten (dragere) van de vloerplaat van de kaarsenkapel

Hier en daar merken we, door erosie, uitspoeling van het bindmiddel waardoor de samenhang van de granulaten niet overal meer optimaal is. Op verschillende plaatsen komen eveneens grindnesten voor (samenstelling beton). Maar voor het overige zijn de pijlers algemeen in goede staat.

Eén pijler is ter hoogte van de waterlijn licht tot matig verzwakt door erosie dit met bloot komen en roesten van de wapening tot gevolg.

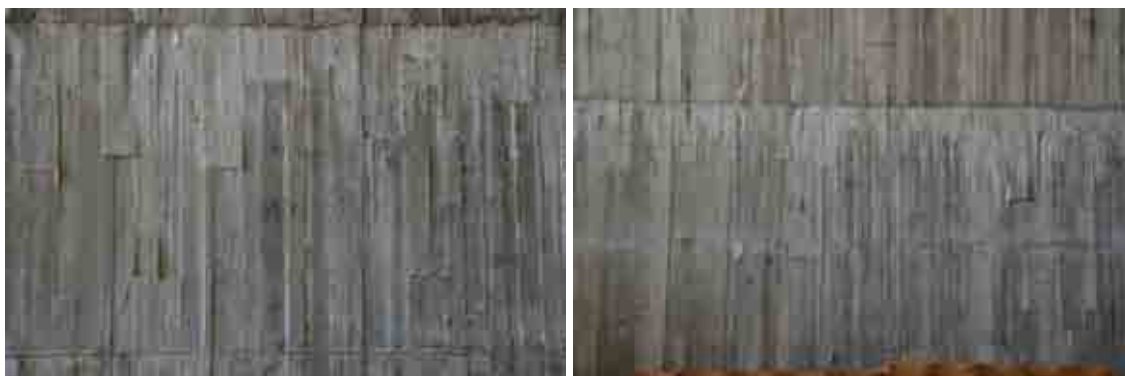
referentie : zuid west wand tweede stortfase (1966)

- In het technisch bestek zal worden voorgeschreven dat de aannemer het uitzicht van de binnenzijde van de referentiewand zuid - west (2de stortfase) moet nastreven qua uitzicht. De aannemer zal ook vooraf proefmuren moeten oprichten tot het gewenste resultaat bereikt wordt. Er zullen ook boringen en proeven moeten worden voorgeschreven.

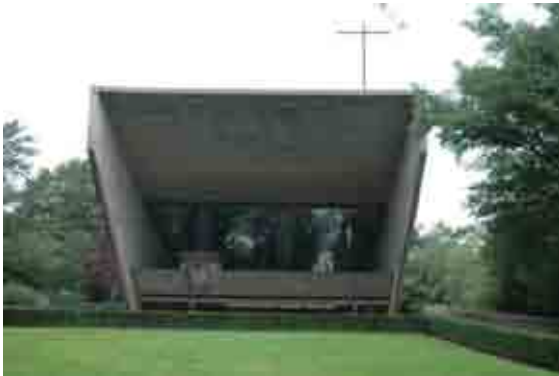
D3. Luifel bovenplaat bovenzijde & E3. Luifel onderplaat onderzijde

De randbalk bij de luifel moet vervangen worden. Deze is afgescheurd, is een uitkragende balk ... De plaatdiktes hier zijn nog verder te onderzoeken. De bovenplaat wordt hier lokaal of integraal verwijderd om de onderplaat te kunnen redden.

- De bovenplaat zal afgebroken worden, de draagbalken waar nodig versterkt of hersteld. Bij de luifel zal ook de onderplaat worden verwijderd tot aan de knik. Van de knik tot aan het glas kan men opteren (na het uitvoeren van proefvlakken door de aannemer in situ) voor plaatselijk herstel om het zicht van binnen naar buiten niet te bruuskere, op voorwaarde dat dit geen patchwork oplevert. De buitenwanden worden volledig gerestaureerd, in het interieur blijven de wanden en het plafond behouden in hun huidige toestand, op uitdrukkelijke voorwaarde dat de onderwapening van de hoofdbalken niet is gecorrodeerd.

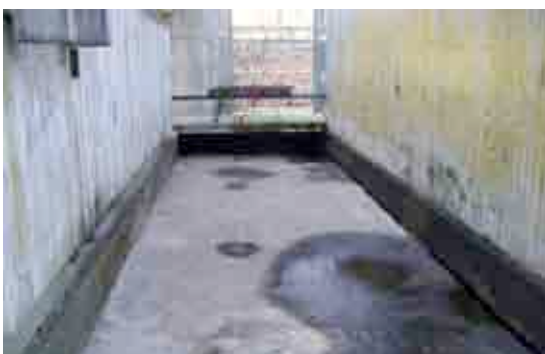
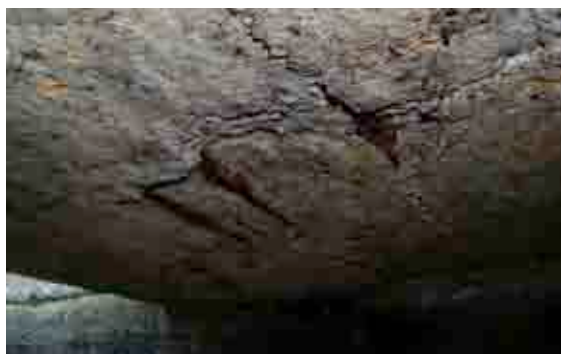
G. Vloerplaat kaarsenkapel & ingangen

De onderzijde van de vloerplaten bij de inkom, boven de vijver, is uitgevoerd met veel modderresten op de bekisting, de wapening is aangetast en de plaat is niet meer veilig; er wordt hier geopteerd voor lokaal herstel en er wordt een kolommetje onder de plaat gemetst ipv wapening oplijmen (= duur).

De vloerplaat van de kaarsenkapel heeft een corrosieprobleem en zal kathodisch beschermd worden (niet zichtbaar); de randbalk vlak boven het water is lokaal te herstellen. Op de kop van de ondersteuningsmuurtjes onder deze vloerplaat wordt een nieuwe betonkolom aangestort.

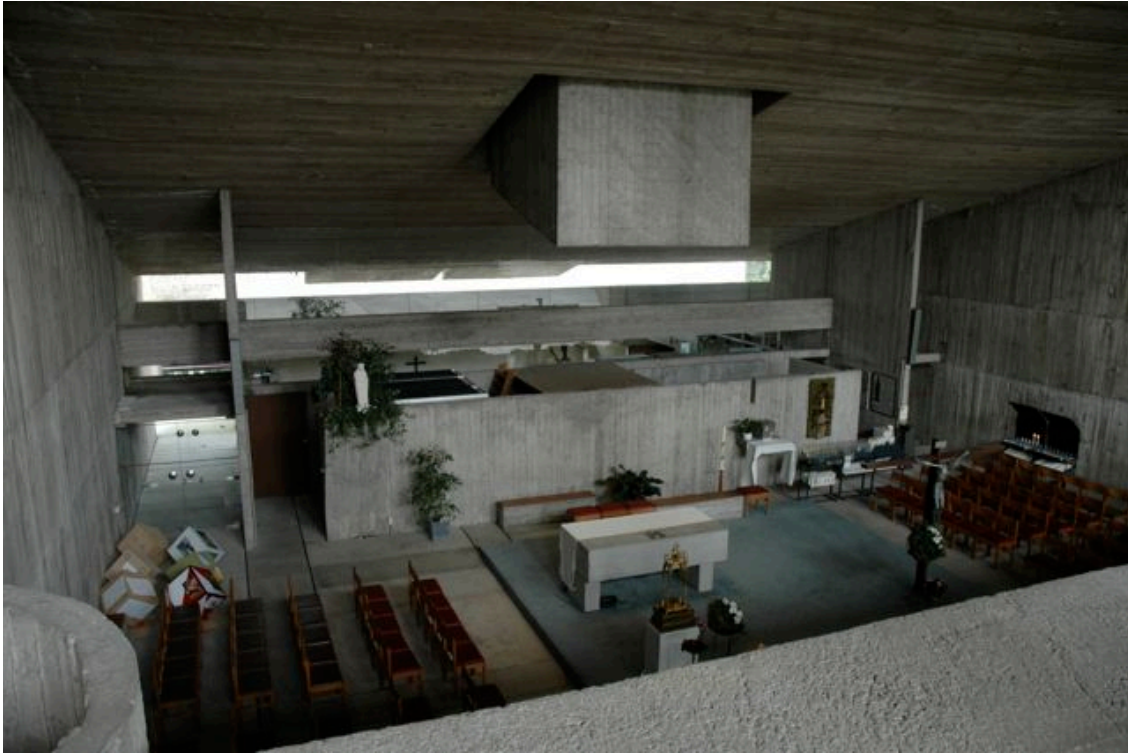
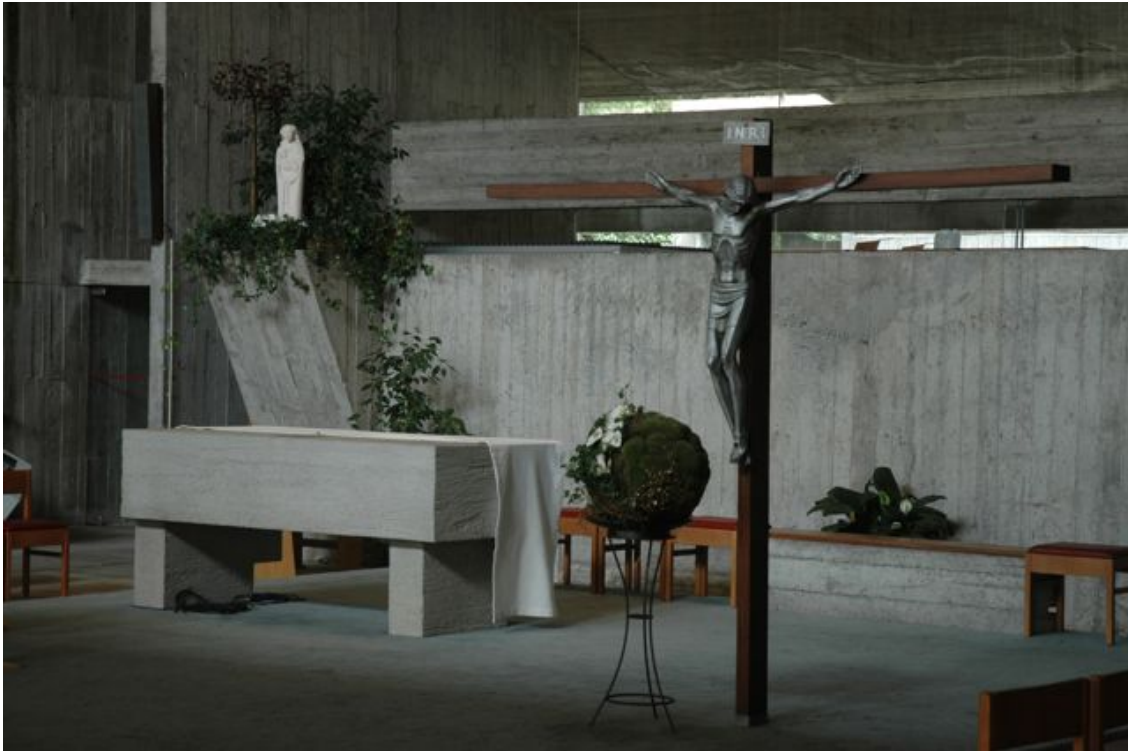
afb. 3.48 en afb. 3.49

bemerk de onnodige toevoeging van het tapijt op het podium, de toevoeging van een Christusbeeld aan het houten kruis op het podium, een Onze Lieve Vrouw - beeld op de preekstoel, de diverse invullingen achter de koorwand die de biechtruimte afschermt en op heden een rommelige berging verschuilt ...

Om de kapel haar zuiverheid te laten herwinnen, moeten sowieso alle overbodige toevoegingen, die afbreuk doen aan de zuivere architecturale lijn van het concept van Juliaan Lampens, volledig worden verwijderd.

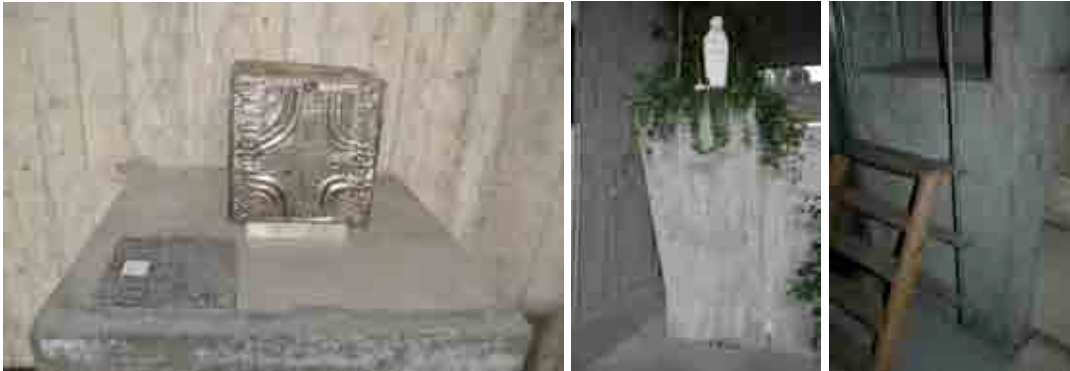
afb. 3.50, afb. 3.51 en afb. 3.52

bron © architectuurstudio de schacht & partner(s) bv ovv bvba
ingekort bijaltaar met een tabernakel (niet authentiek, oorspronkelijk deurpaneel in offerkaarsenkapel) & toevoeging van houten trap bij de ladder naar de preekstoel en een Mariabeeldje erop

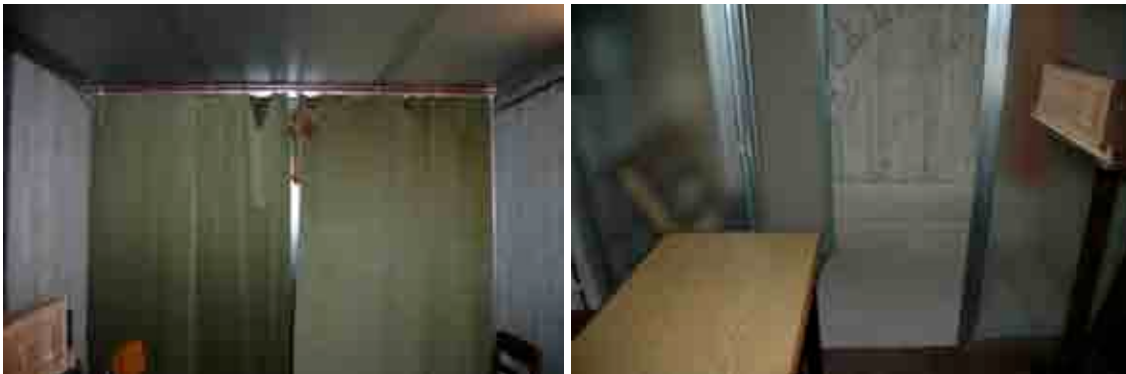
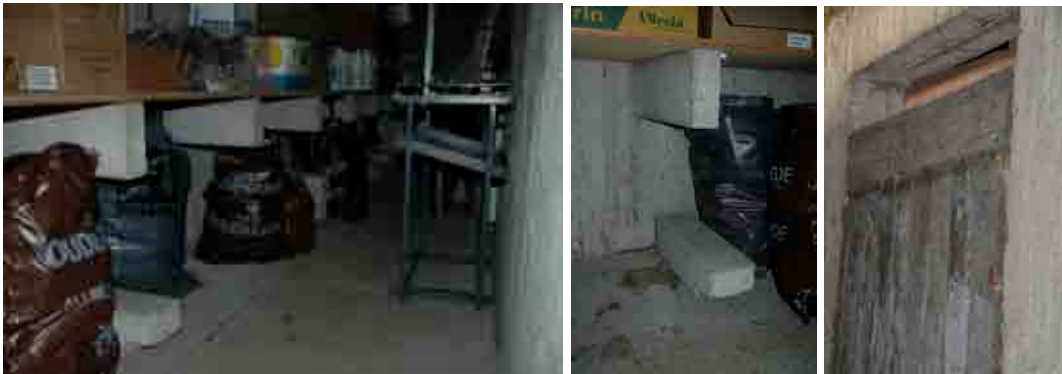
afb. 3.53, afb. 3.54, afb. 3.55, afb. 3.56 en afb. 3.57

bron © architectuurstudio de schacht & partner(s) bv ovv bvba
toevoegingen in de biechtruimte & op heden een rommelige berging

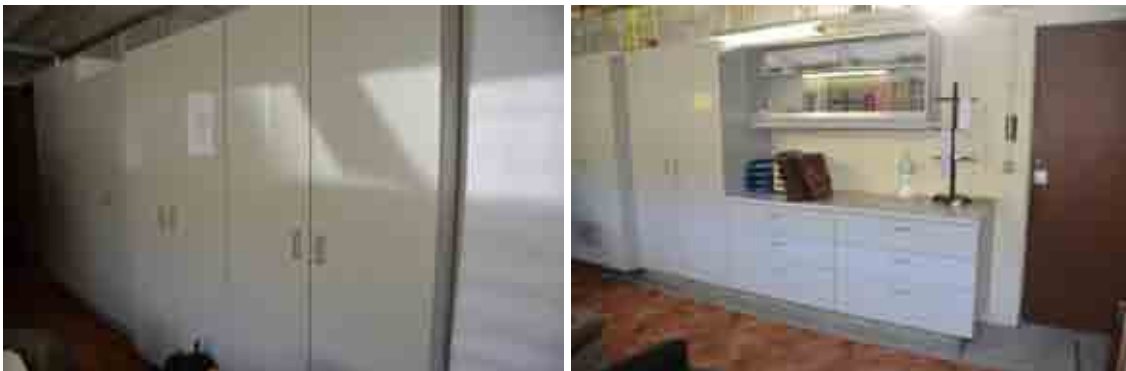
afb. 3.58 en afb. 3.59

bron © architectuurstudio de schacht & partner(s) bv ovv bvba
wit meubilair in sacristie, de betonwand was oorspronkelijk niet wit geschilderd

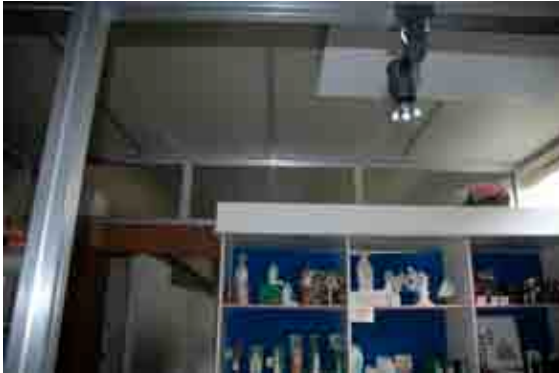
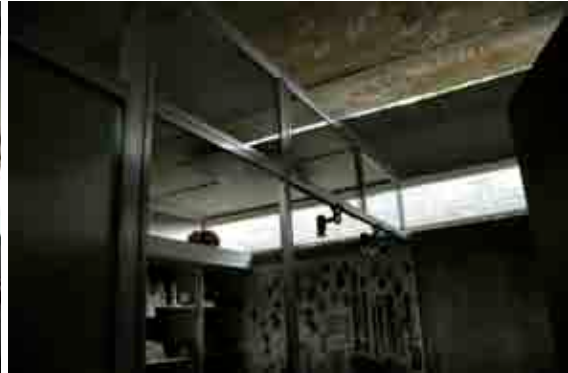
afb. 3.60 en afb. 3.61

**toevoegingen in de spreekruimte bij de sacristie (winkel devotie – artikelen)
de aluminium wand is ondertussen al verdwenen ...**

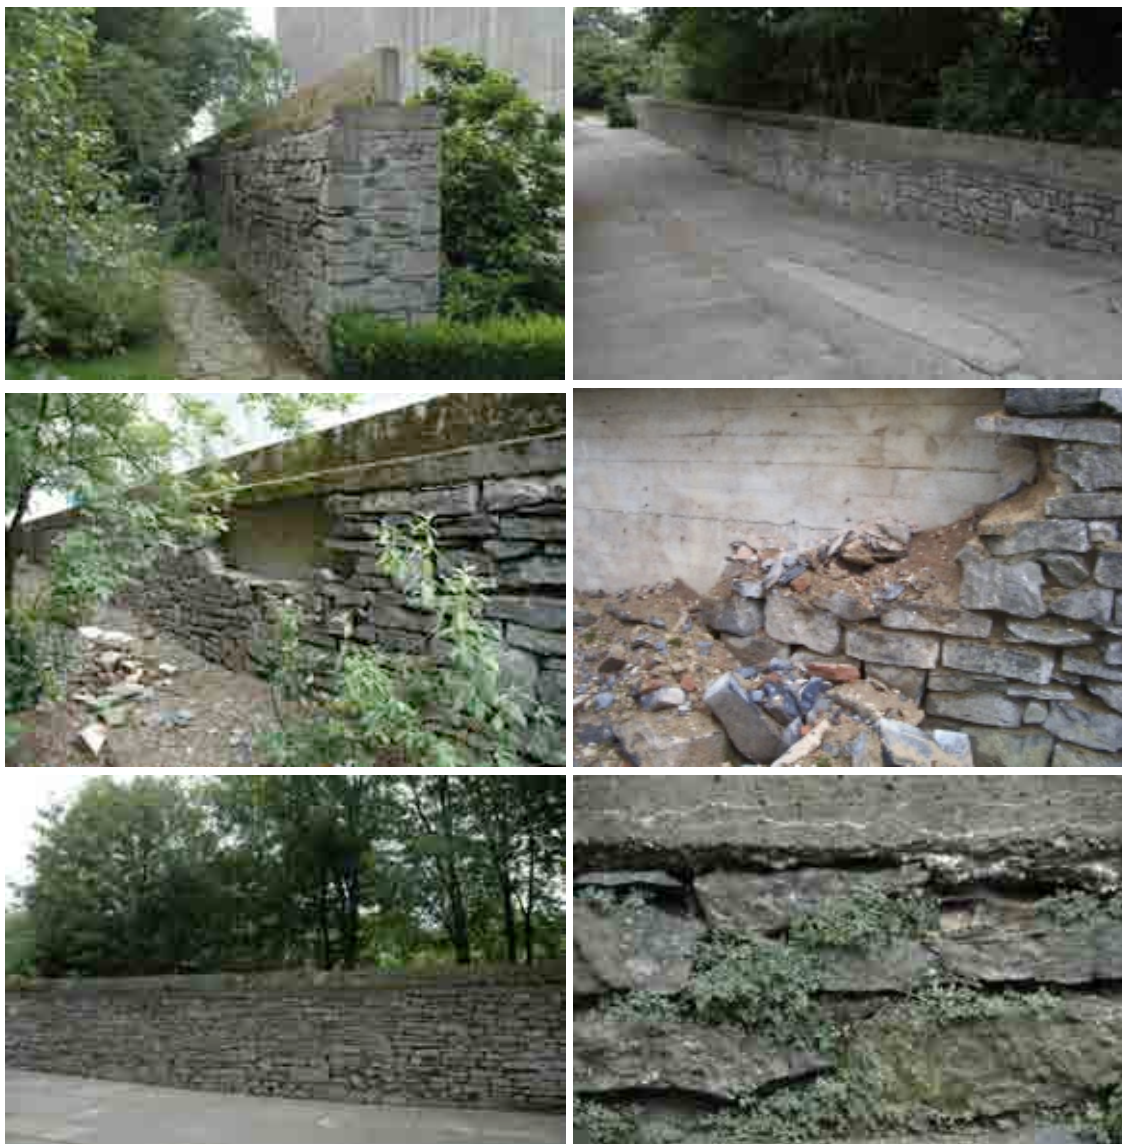
afb. 3.72, afb. 3.73, afb. 3.74, afb. 3.75, afb. 3.76 en afb. 3.77
bron © architectuurstudio de schacht & partner(s) bv ovv bvba

De hergebruik - natuurstenen zijn hier gebruikt als parement rond een betonnen steunwand. De gebruikte legmortel is op basis van zavel en bevat weinig of zelfs geen bindmiddel (cement of kalk). De keermuur is bovenaan afgedekt met een betonnen omgekeerd T - element, dat ook plaatselijk betonrot vertoont. Het voorvlak van het parement is ±15 à 20 cm breuksteen met erachter is er een holle ruimte van ±20 à 25 cm opgevuld met brokken baksteen & natuursteen. De keermuur is plaatselijk ingestort aan de achterkant. Meerdere "klonters" en "luizen" zijn doorheen de jaren uitgevoren.

Op de natuursteen keermuur (noord - oost) komt muurvegetatie (muurventjes) voor. Kalkmortel zou hiervoor een goede ondergrond zijn, beter voor waterhuishouding.

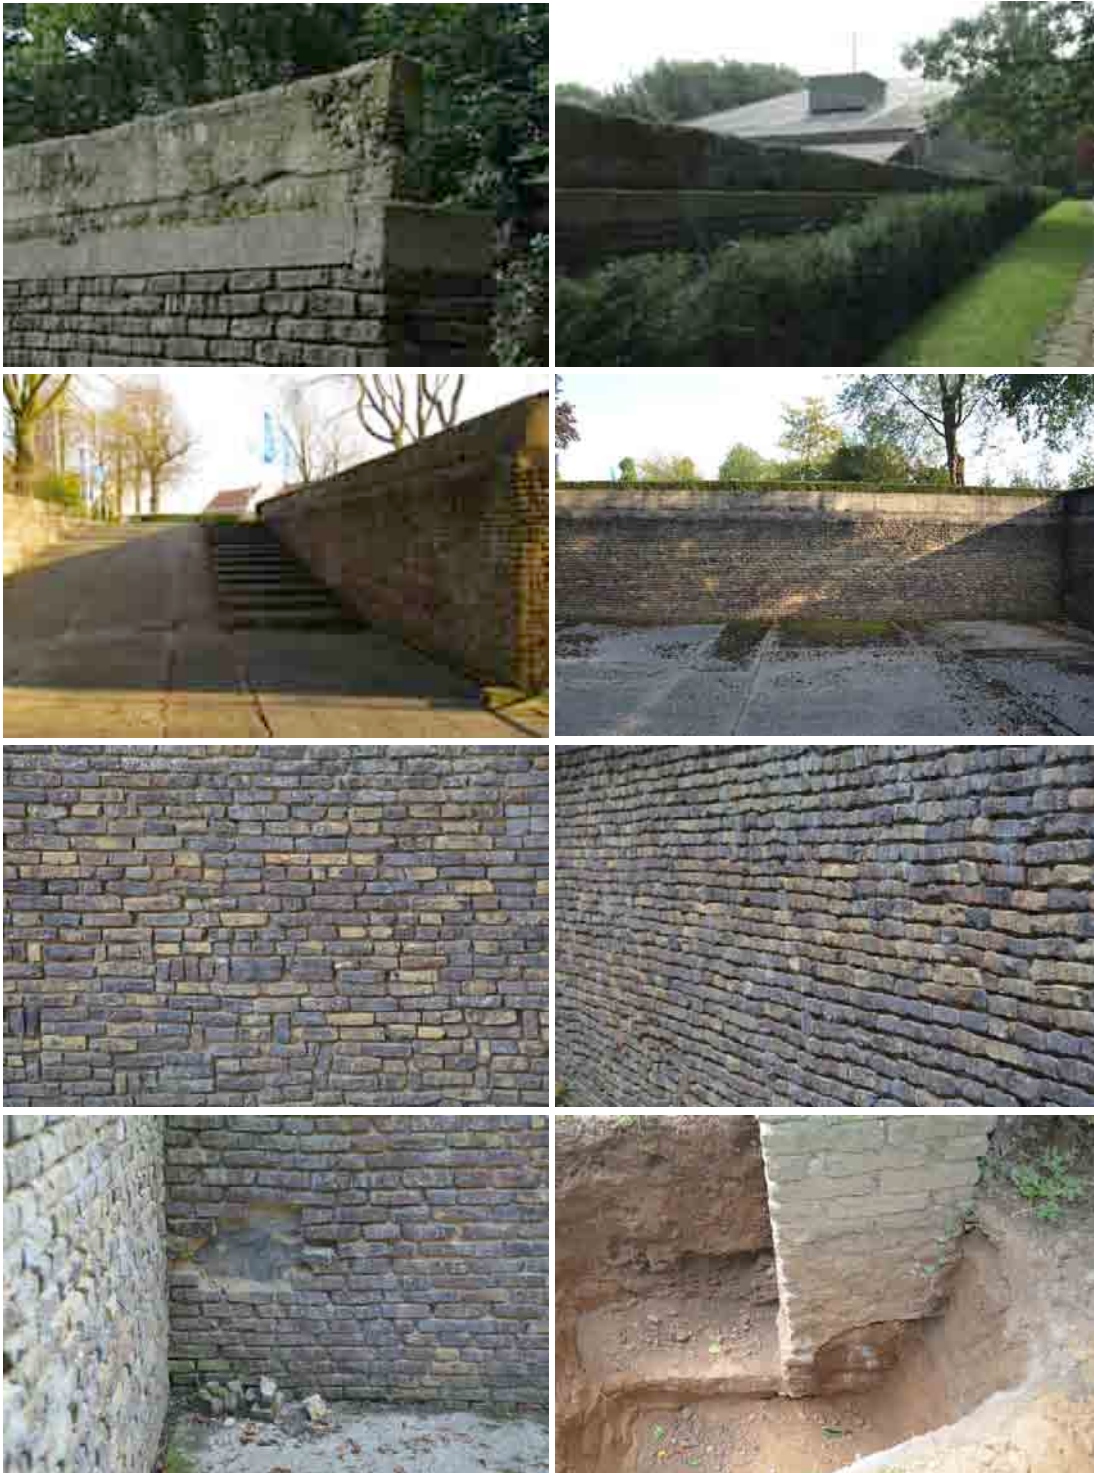
afb. 3.78, afb. 3.79, afb. 3.80, afb. 3.81, afb. 3.82, afb. 3.83, afb. 3.84 en afb. 3.85
bron © architectuurstudio de schacht & partner(s) bv ovv bvba

De zuid - west keermuur is opgebouwd met overbakken baksteen, een gestapelde veldoven Scheldesteen, in romeins formaat, rond een betonnen steunwand en bovenaan afgedekt met een betonnen omgekeerd T-element, dat plaatselijk betonrot vertoont. De gebruikte legmortel is op basis van zavel en bevat weinig of zelfs geen bindmiddel (cement of kalk). Stenen komen los te zitten of vallen uit de muur. Het parement is ongeveer 9 tot 11 cm dik aan beide zijden.

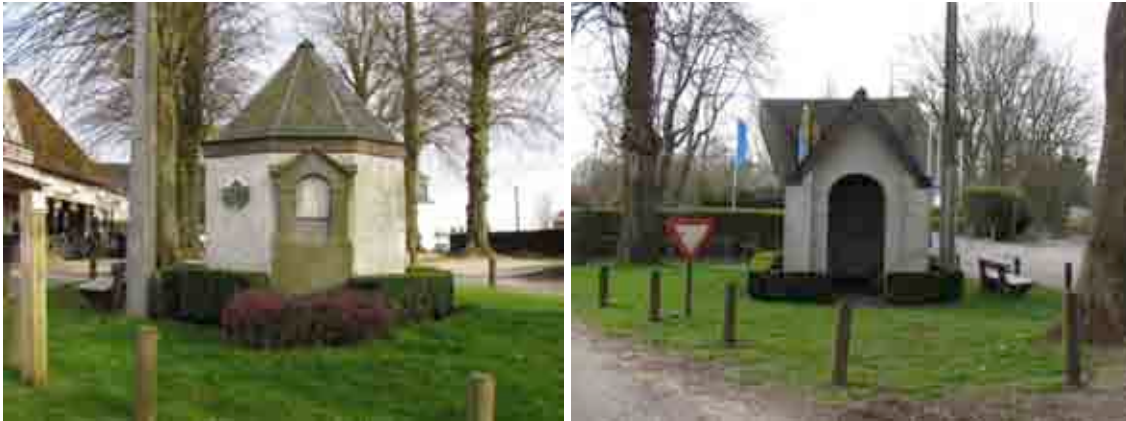
pomphuisje met statie 1 : de boodschap aan Maria

Het pomphuisje is in behouden staat. Het witte schilderwerk is een beetje vervuild en de leien zijn bemost, zo ook de blauwe hardsteen van statie 1.
