O6.14 **BEHEERSPLAN ONROEREND ERFGOED**
BEDEVAARTSOORD "O.L.V. VAN KERSELARE"
te OUDENAARDE - EDELARE

ERFGOED : BEDEVAARTSOORD "O.L.V. VAN KERSELARE"

LIGGING : KERSELARE 94, 9700 OUDENAARDE - EDELARE
kadaster : OUDENAARDE, 6e afdeling, EDELARE, sectie A, nr. 162e

BEHEERSPLAN d.d. 26 juni 2017

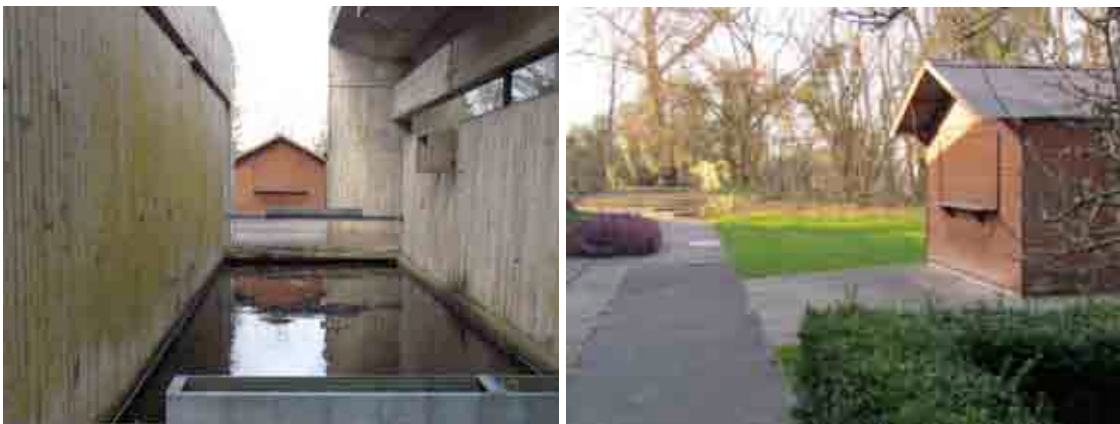
Zwitsers chalet

De Zwitserse chalet nabij de ingang wordt als storend ervaren, past totaal niet in het concept van architect Juliaan Lampens én belemmert het doorzicht op de omgeving.

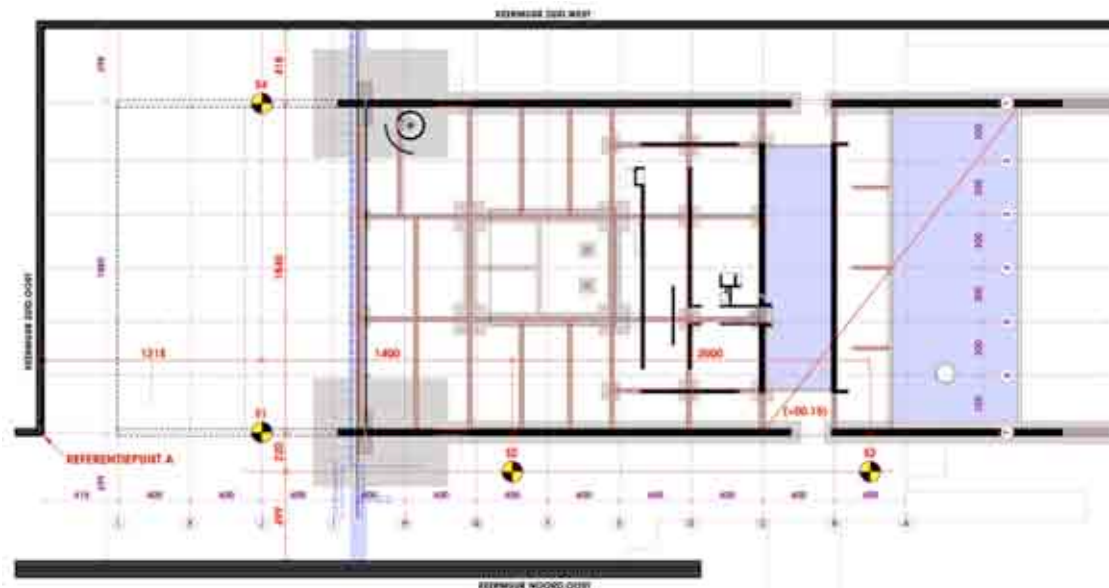
De verharding van de buitenomgeving en het atrium is zwaar beschadigd door het opvriezen van de beton vloerplaten. De betonplaten zijn op meerdere plaatsen gebarsten, verzakt en gedeeltelijk afgebroskeld. Op 5 september 2006 is de toestand handmatig opgetekend door de ontwerper : toen was er al 40 tot 50 % van de betontegels zwaar gescheurd. Langs de zuidwestzijde van de kapel is nagenoeg 100 % van de betontegels gebarsten. Er moet ook opgemerkt worden dat de toestand er intussen niet op verbeterd is en nog zal verergeren in de toekomst. Hoe zal de buitenverharding er uit zien op het moment van restauratie?

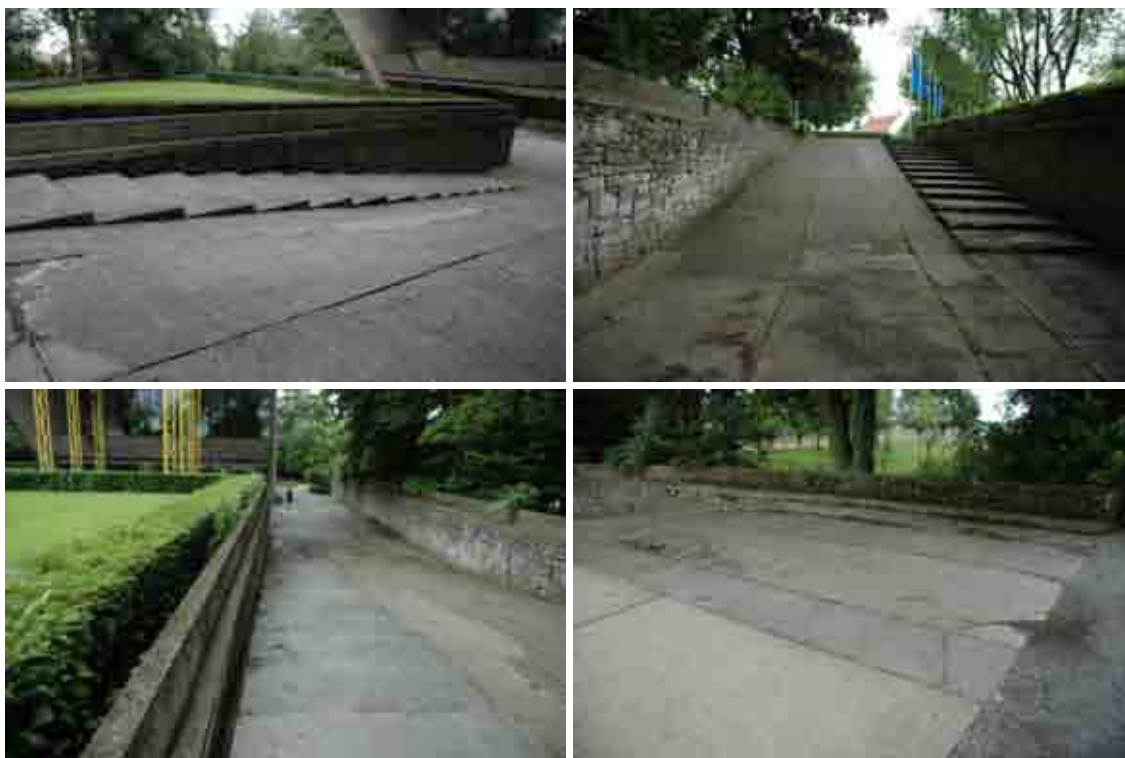
afb. 3.95, afb. 3.96, afb. 3.97, afb. 3.98 en afb. 3.99

scheur- & barstvorming in betonverhardingen bij betontrap en brandweershelling

Ook het hellend vlak en de trappen degraderen opmerkelijk vlug. Ook hier merken we barsten en plaatselijke herstellingen op, ten gevolge van het ontbreken van een onderfundering.

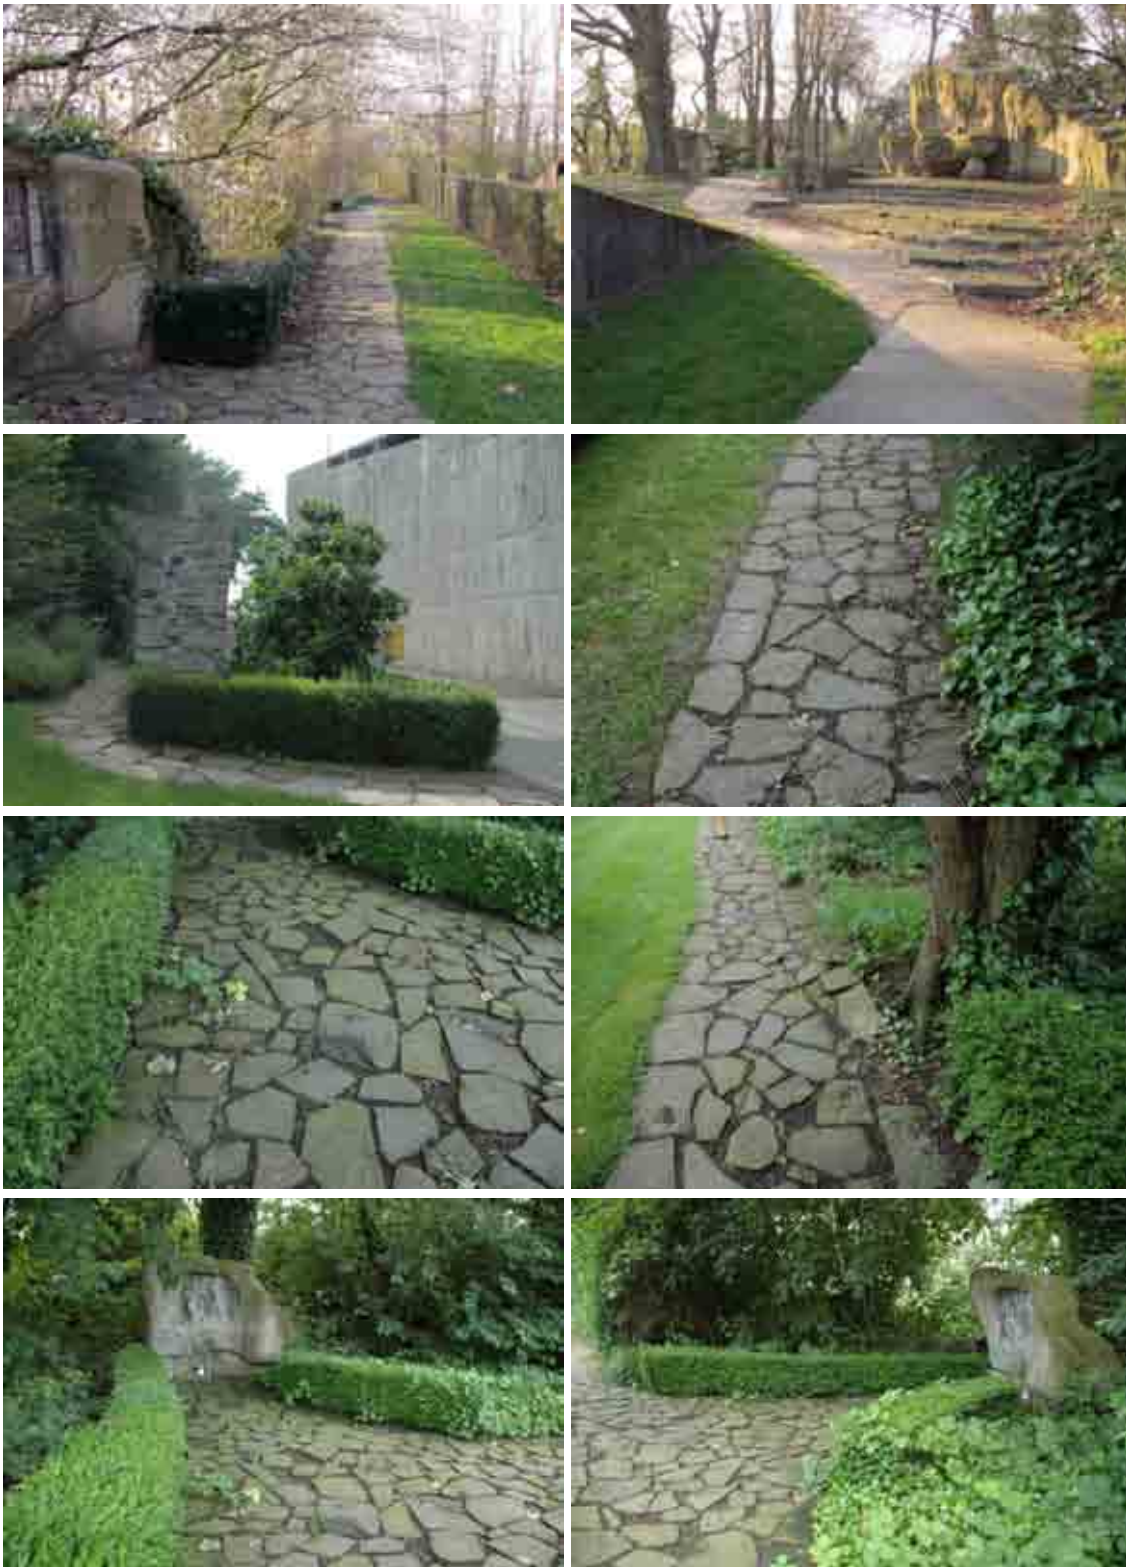
afb. 3.100, afb. 3.101, afb. 3.102, afb. 3.103, afb. 3.104, afb. 3.105, afb. 3.106 en afb. 3.107
bron © architectuurstudio de schacht & partner(s) bv ovv bvba

De tegels zijn op een beperkte fundering geplaatst en door de betredingsdruk en het inwerken van weersomstandigheden los komen te liggen. De voegen zijn uitgesleten waardoor brede en diepe niveauverschillen ontstaan tussen de verschillende tegels. Hierdoor voldoet het pad niet aan de richtlijnen van de integrale toegankelijkheid.

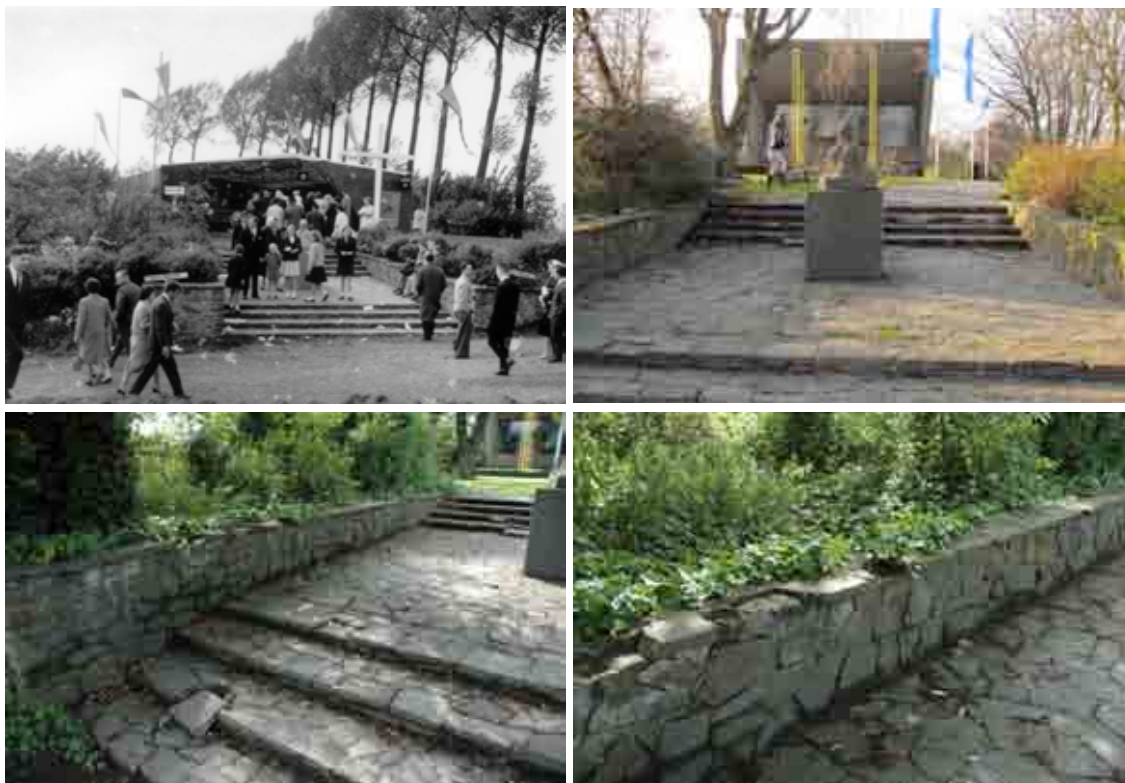
afb. 3.108, afb. 3.109, afb. 3.110 en afb. 3.111
bron © archief kerkfabriek O.L.V. Geboorte te Pamele & architectuurstudio de schacht & partner(s)
De verharding in flagstones vroeger en nu.

De trappartij naar de bedevaartweide met Piëta van Bert SERVAES (1909 – 1994) was ook reeds aanwezig vóór de bouw van de nieuwe kapel. Deze Piëta is gebruikt als referentiepunt / as - richting voor de inplanting van de nieuwe kapel. Net zoals de paden in flagstones vertoont ook deze trappartij losliggende tegels en verzakkingen, alsook aan de bovenzijde van de keermuren.

Daarnaast sluit deze verharding (materiaal en vormgeving) niet aan op de paden zoals voorzien op de (voor)ontwerpplannen opgemaakt door Juliaan Lampens. Op verschillende voorontwerp- en bouwaanvraagplannen van architect J. Lampens (zie blz. 1) is een hoekige padenstructuur waar te nemen, naar wij mogen aannemen bedoeld in ter plaatse gestort beton, zoals ook bij heel wat woningen van zijn hand.

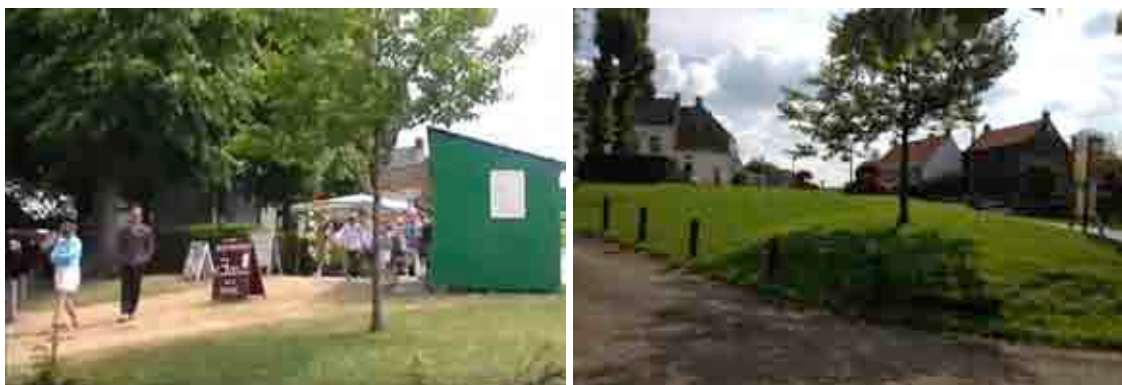
De eerste facturen van de aannemer dateren van eind oktober 1963 en lopen voortdurend door tot juni 1965.

Het parkeren onder de linden op het pleintje is nefast voor deze bomen omwille van de druk die bovenop de wortels gecreëerd wordt. Twee linden zijn al in slechte toestand en kunnen nog een 5-tal jaar blijven staan en zullen dan moeten vervangen worden.

Over enkele decennia weet niemand nog dat hier ooit een oude kapel heeft gestaan en is afgebrand. Er is geen infobord dat de ontwikkeling van de site duidt; er is nochtans voldoende beeldmateriaal beschikbaar. Er zijn ook geen sporen in situ meer zichtbaar.

bron © architectuurstudio de schacht & partner(s) bv ovv bvba
pleintje bij de linden & site oude kapel

De ontsluiting van de site en de parkeerproblematiek onder de linden zal worden bestudeerd, rekening houdend met de randvoorwaarden (brandweer, bediening horeca, doorgaand verkeer Papeelstraat, vrachtwagens naar boerderij, manege,...). De twee rijen linden en het pomphuisje blijven behouden. De toegankelijkheid van het voorplein wordt geoptimaliseerd; het materiaal en onderhoud van de verharding dient ook het gebruik van rolstoelen en kinderwagens te garanderen.
